Índice Anejo Jardinería y mobiliario urbano

El presente anejo de jardinería se centra en la definición de las zonas verdes establecidas en el ámbito de actuación del Proyecto de Urbanización del Parque Central de Ingenieros, de Valencia.

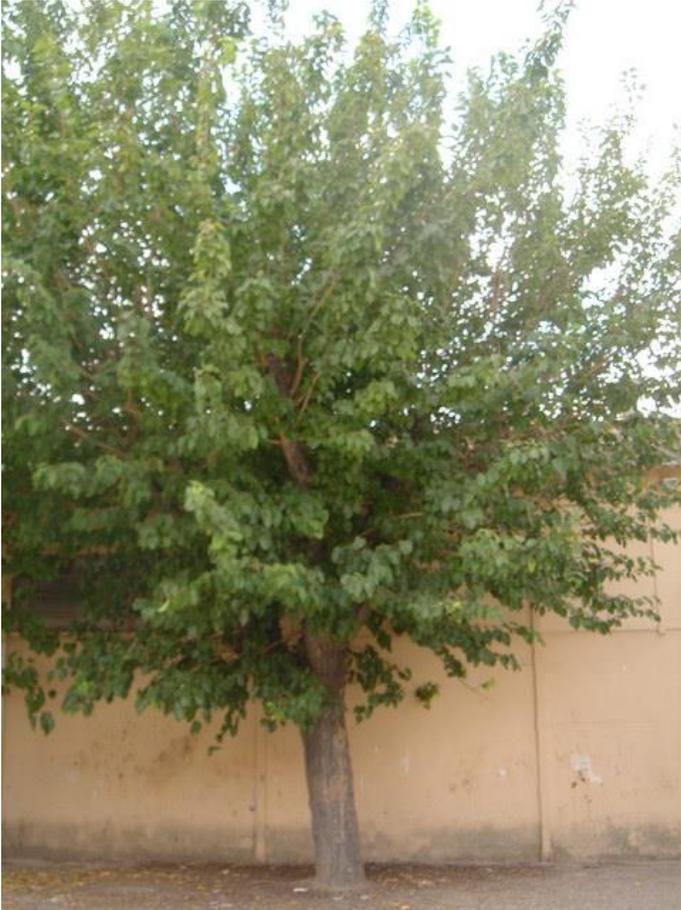
Ubicación actual: CP Santo Angel Fecha: 7/31/2009	Pie N°: <p style="text-align: center; font-size: 24px;">4</p>

<p>DATOS DENDROMÉTRICOS</p>
	Nombre botánico: <i>Morus alba L.</i>
	Nombre común: <i>Morera</i>
	Tipo: <i>Frondosa, en alineación</i>
	Perímetro (cm): 188
	<p>ESTADO BIOMECÁNICO Y FITOSANITARIO</p>
	Conformación: <i>Regular, abierta. Tronco casi aplomado, engrosado en la cruz, sobre los entronques. Copa centrada y distribuida. Estructura de tipo reactivo, con orden de ramificación trastocado, mal jerarquizado.</i>
	Corteza: <i>Abierta en heridas de poda, mal cicatrizadas. Oquedad grande</i>
Estado fitopatológico: <i>Deficiente socavamiento de madera considerable por proceso de pudrición</i>	
Manejo: <i>Reducción fuerte de copa, periódica. Llevado a sobre esfuerzo vegetativo repetido, con pérdida de reservas.</i>	
<p>OBSERVACIONES</p> <i>Saneado de heridas</i>

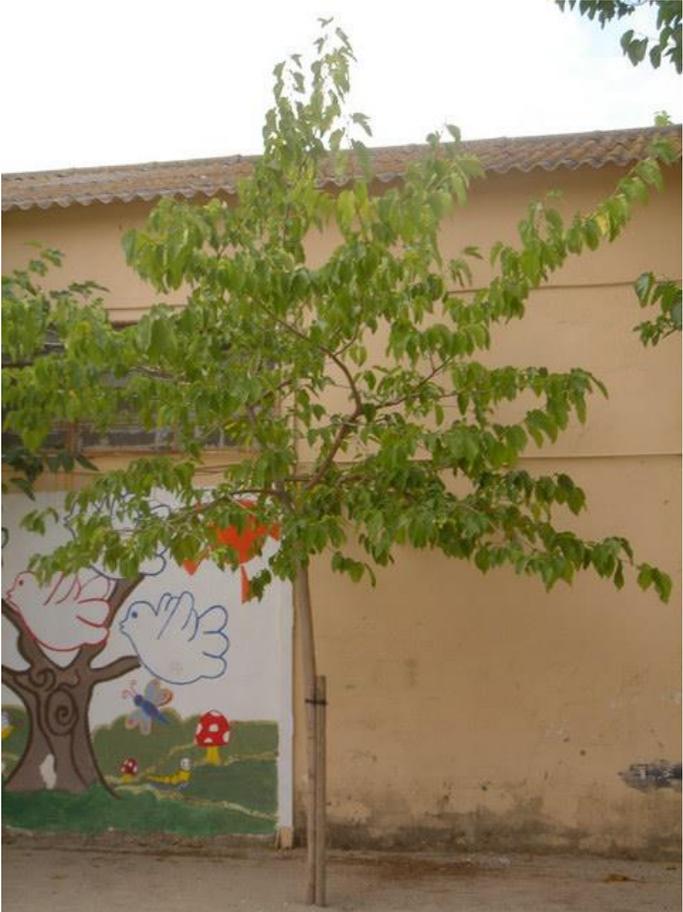
<p>DATOS DENDROMÉTRICOS</p>
	Nombre botánico: <i>Morus alba L.</i>
	Nombre común: <i>Morera</i>
	Tipo: <i>Frondosa, en alineación</i>
	Perímetro (cm): <i>28,3</i>
	<p>ESTADO BIOMECÁNICO Y FITOSANITARIO</p>
	Conformación: <i>Regular, abierta. Tronco vertical y cruz a 2,20 m. de alt. Bifurcada, copa centrada y distribuida. Estructura difusa, con orden de ramificación poco desarrollado aún.</i>
	Corteza: <i>Abierta en algunas secciones de poda, limpias, limitadas por tejido cicatricial.</i>
Estado fitopatológico: <i>Bueno, sin señales de afección. Alguna marca de rotura de rama, con madera al aire sin astillar ni alterar</i>	
Manejo: <i>Poda de formación y entutorado.</i>	
<p>OBSERVACIONES</p>

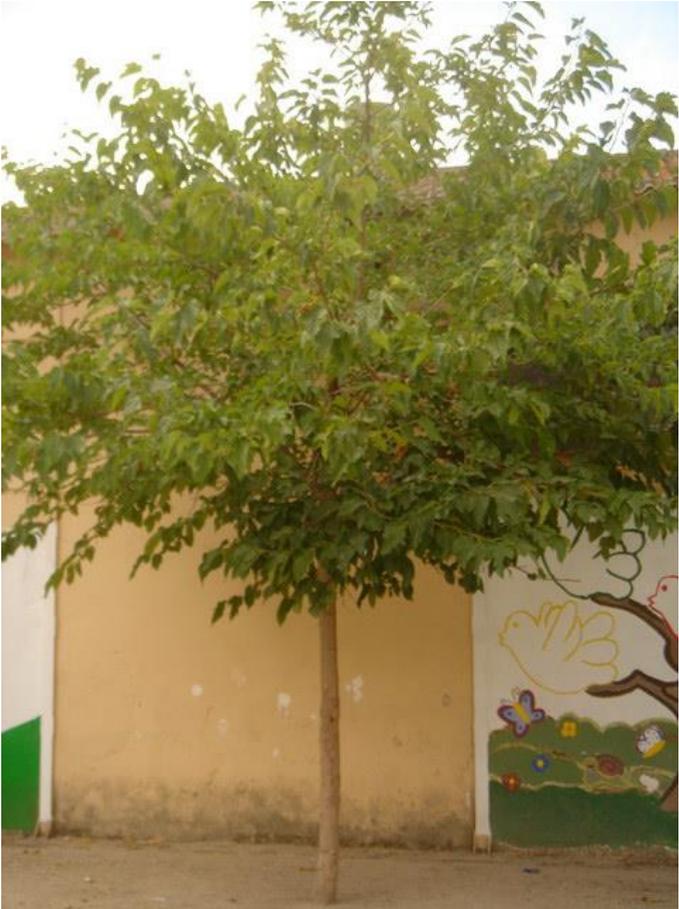
<p>DATOS DENDROMÉTRICOS</p>
	Nombre botánico: <i>Morus alba L.</i>
	Nombre común: <i>Morera</i>
	Tipo: <i>Frondosa, en alineación</i>
	Perímetro (cm): <i>44</i>
	<p>ESTADO BIOMECÁNICO Y FITOSANITARIO</p>
	Conformación: <i>Regular, abierta. Tronco vertical y cruz a 2,20 m. de alt. Bifurcada, copa centrada y distribuida. Estructura difusa, con orden de ramificación poco desarrollado aún.</i>
	Corteza: <i>Abierta en algunas secciones de poda, limpias, limitadas por tejido cicatricial.</i>
Estado fitopatológico: <i>Bueno, sin señales de afección. Alguna marca de rotura de rama, con madera al aire sin astillar ni alterar</i>	
Manejo: <i>Poda de formación.</i>	
<p>OBSERVACIONES</p>

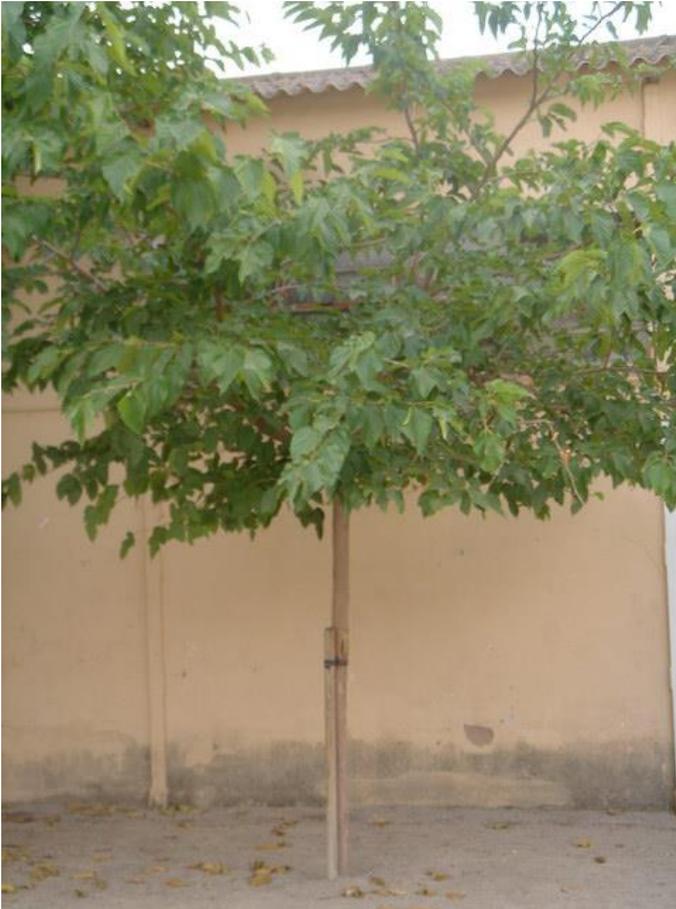
<p>DATOS DENDROMÉTRICOS</p>
	Nombre botánico: <i>Morus alba L.</i>
	Nombre común: <i>Morera</i>
	Tipo: <i>Frondosa, en alineación</i>
	Perímetro (cm): <i>44</i>
	<p>ESTADO BIOMECÁNICO Y FITOSANITARIO</p>
	Conformación: <i>Regular, abierta. Tronco vertical y cruz a 2,20 m. de alt. Bifurcada, copa centrada y distribuida. Estructura difusa, con orden de ramificación poco desarrollado aún.</i>
	Corteza: <i>Abierta en algunas secciones de poda, limpias, limitadas por tejido cicatricial.</i>
Estado fitopatológico: <i>Bueno, sin señales de afección. Alguna marca de rotura de rama, con madera al aire sin astillar ni alterar</i>	
Manejo: <i>Poda de formación y entutorado.</i>	
<p>OBSERVACIONES</p>

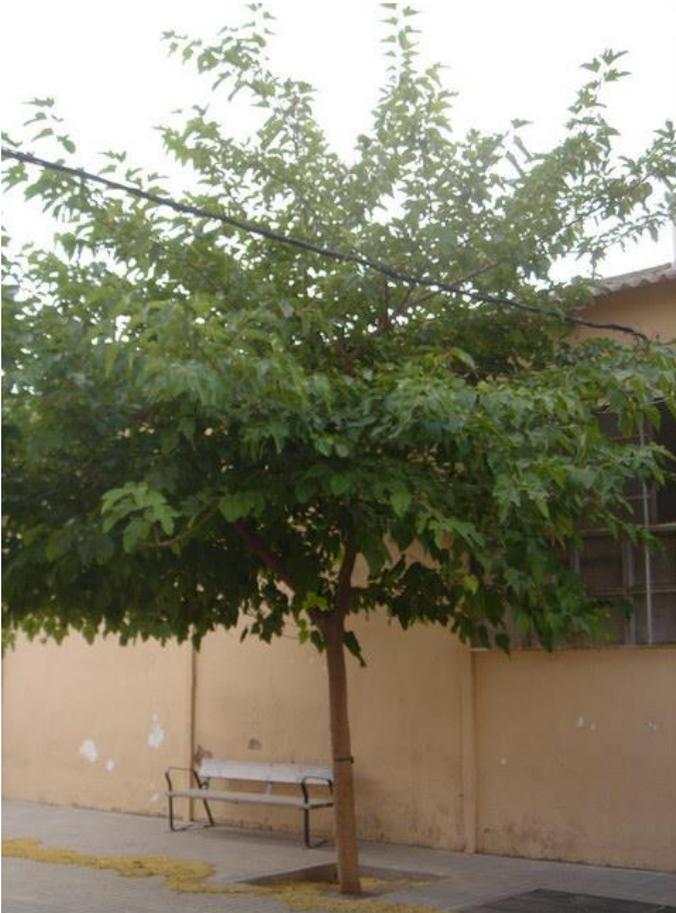
<p>DATOS DENDROMÉTRICOS</p>
	Nombre botánico: <i>Morus alba L.</i>
	Nombre común: <i>Morera</i>
	Tipo: <i>Frondosa, en alineación</i>
	Perímetro (cm): <i>50,3</i>
	<p>ESTADO BIOMECÁNICO Y FITOSANITARIO</p>
	Conformación: <i>Regular, abierta. Tronco aplomado y cruz a 2,00 m. de alt., bifurcada. Copa centrada, repartida. Estructura en vaso, con orden de ramificación algo establecido, jerarquización en cruso.</i>
	Corteza: <i>Cerrada, sin daños</i>
Estado fitopatológico: <i>Bueno, sin señales de afección</i>	
Manejo: <i>Poda de formación</i>	
<p>OBSERVACIONES</p>

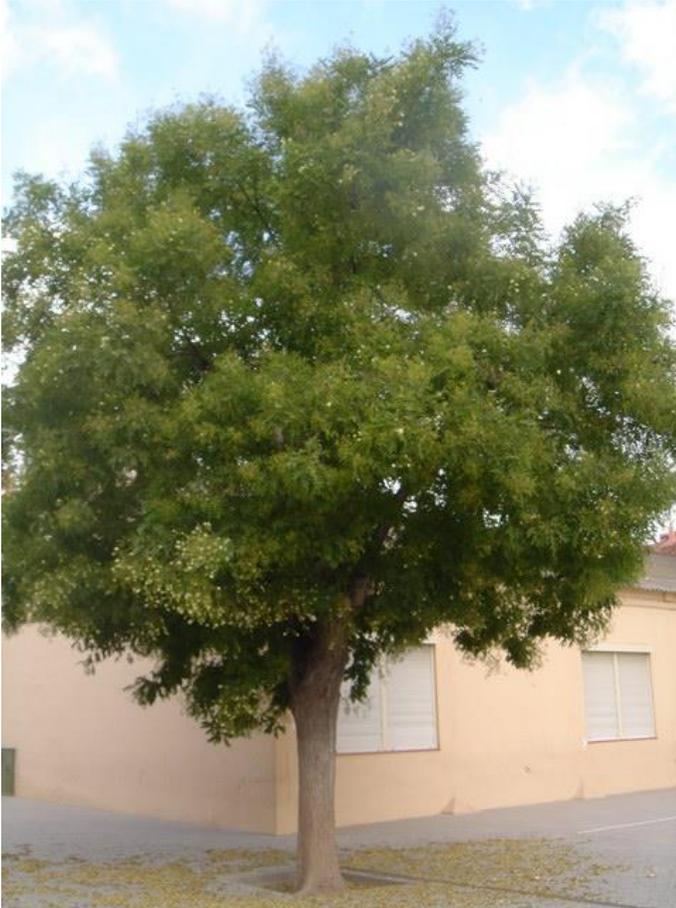
<p>DATOS DENDROMÉTRICOS</p>
	Nombre botánico: <i>Sophora japonica L.</i>
	Nombre común: <i>Sófora, acacia</i>
	Tipo: <i>Frondosa, pie suelto</i>
	Perímetro (cm): <i>157,1</i>
	<p>ESTADO BIOMECÁNICO Y FITOSANITARIO</p>
	Conformación: <i>Muy regular, geométrica. Tronco vertical y cruz engrosada en los entronques. Copa centrada, repartida. Estructura en vaso, con orden de ramificación rehecho, en aumento</i>
Corteza: <i>Abierta en la difivisión de la cruz y en secciones de poda con madera poco alterada. Oquedad grande.</i>	
Estado fitopatológico: <i>Aceptable. Foco de pudrición localizado, poco extenso en principio. Secciones de poda cicatrizando</i>	
Manejo: <i>Reducción de copa fuerte, periódica</i>	
<p>OBSERVACIONES</p>

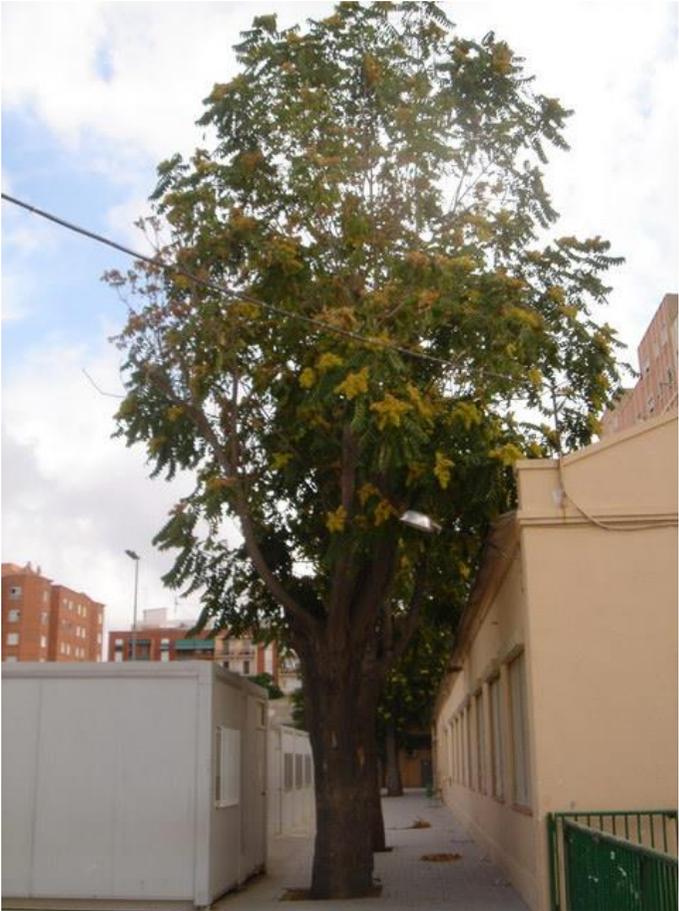
<p>DATOS DENDROMÉTRICOS</p>
	Nombre botánico: <i>Ailanthus altissima</i> (Mill.) Swingle
	Nombre común: Ailanto, árbol del cielo
	Tipo: Frondosa, en alineación
	Perímetro (cm): 204,2
	<p>ESTADO BIOMECÁNICO Y FITOSANITARIO</p>
	Conformación: Regular, ascendente. Copa algo excéntrica repartida. Estructura de tipo reactivo, con orden de ramificación trastocado, mal rehecho.
Corteza: Abierta en diversas partes, descortezados y secciones de poda grandes, sin cicatrizar	
Estado fitopatológico: Deficiente. Procesos de alteración de madera, con focos apreciables de pudrición	
Manejo: Descopado antiguo y posteriores reducciones de copa.	
<p>OBSERVACIONES</p>

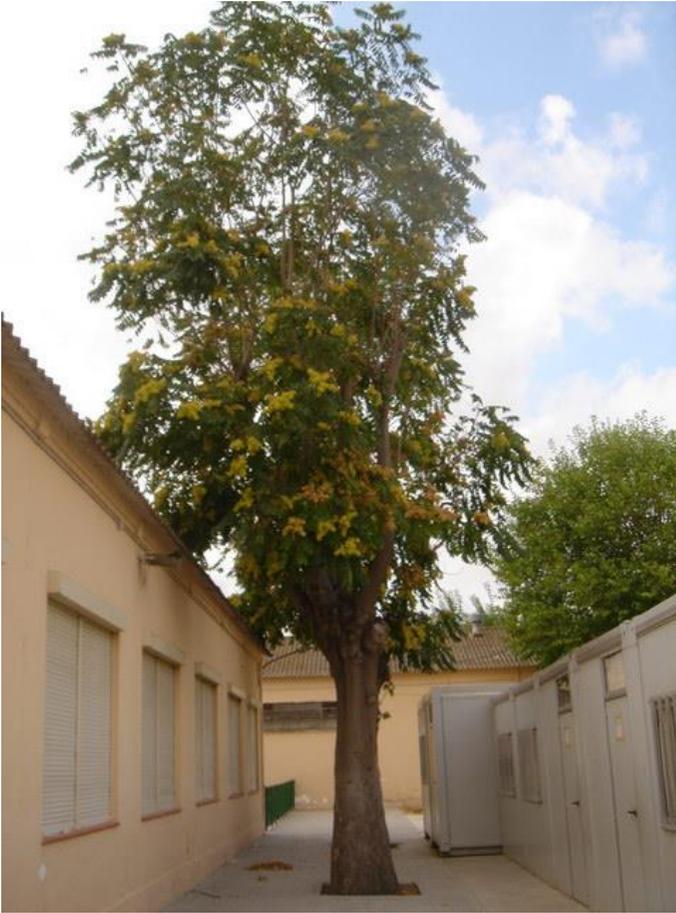
<p>DATOS DENDROMÉTRICOS</p>
	Nombre botánico: <i>Ailanthus altissima</i> (Mill.) Swingle
	Nombre común: Ailanto, árbol del cielo
	Tipo: Frondosa, en alineación
	Perímetro (cm): 220
	<p>ESTADO BIOMECÁNICO Y FITOSANITARIO</p>
	Conformación: Regular, ascendente. Copa algo excéntrica repartida. Estructura de tipo reactivo, con orden de ramificación trastocado, mal rehecho.
Corteza: Abierta en diversas partes, descortezados y secciones de poda grandes, sin cicatrizar	
Estado fitopatológico: Deficiente. Procesos de alteración de madera, con focos apreciables de pudrición	
Manejo: Descopado antiguo y posteriores reducciones de copa.	
<p>OBSERVACIONES</p>

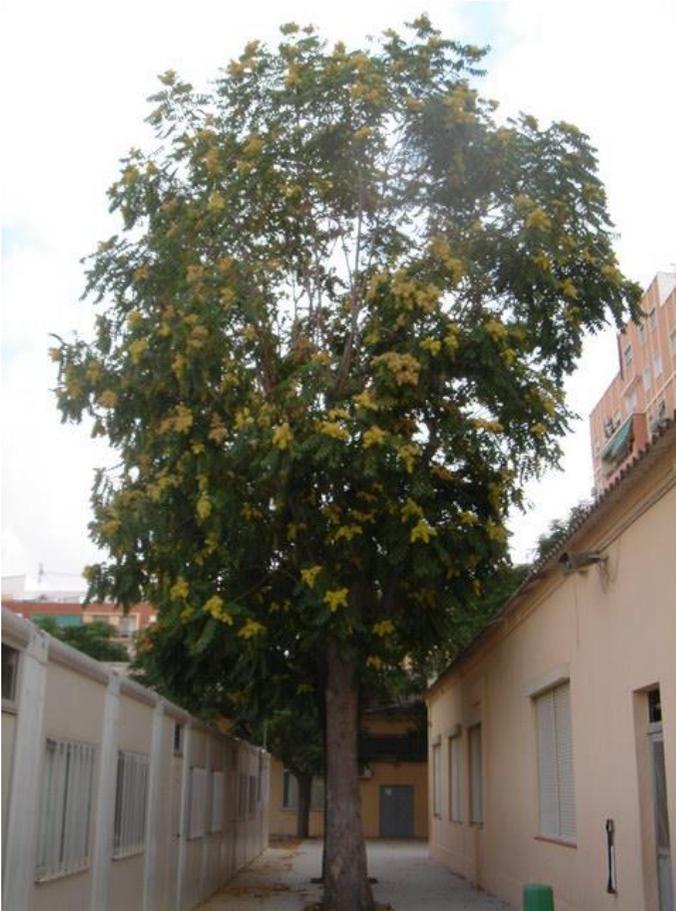
<p>DATOS DENDROMÉTRICOS</p>
	Nombre botánico: <i>Ailanthus altissima</i> (Mill.) Swingle
	Nombre común: Ailanto, árbol del cielo
	Tipo: Frondosa, en alineación
	Perímetro (cm): 188,5
	<p>ESTADO BIOMECÁNICO Y FITOSANITARIO</p>
	Conformación: Regular, ascendente. Copa centrada, repartida. Estructura de tipo reactivo con orden de ramificación trastocado, mal jerarquizado.
Corteza: Cerrada. Secciones de poda algo grandes, no cicatrizadas	
Estado fitopatológico: Aceptable. Algún foco de madera alterada por infección incipiente.	
Manejo: Descopado antiguo y posteriores reducciones de copa.	
<p>OBSERVACIONES</p>

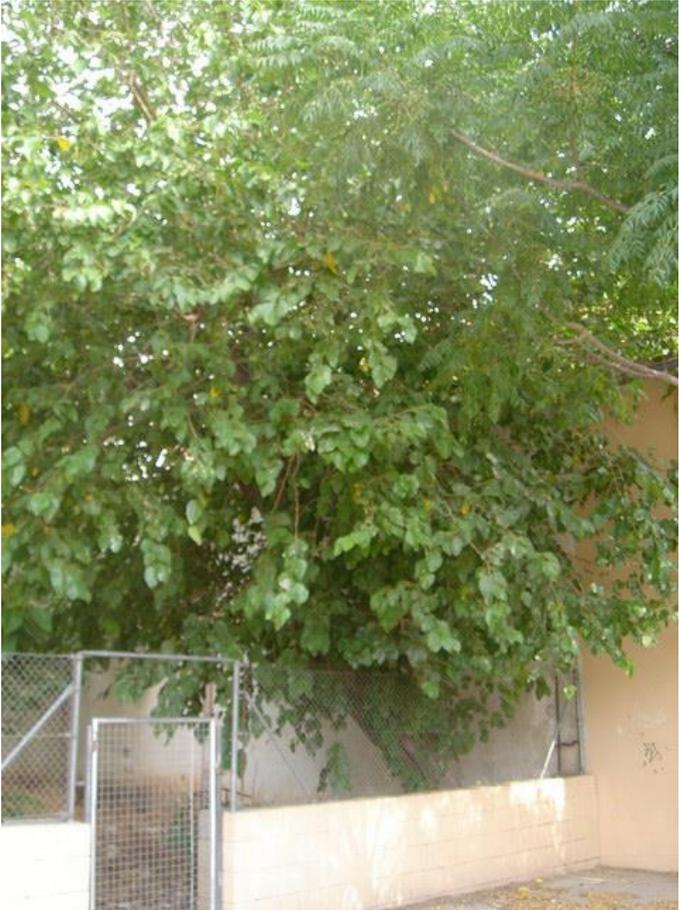
<p>DATOS DENDROMÉTRICOS</p>
	Nombre botánico: <i>Morus alba L.</i>
	Nombre común: <i>Morera</i>
	Tipo: <i>Frondosa, pie suelto</i>
	Perímetro (cm): <i>188,5</i>
	<p>ESTADO BIOMECÁNICO Y FITOSANITARIO</p>
	Conformación: <i>Irregular. Tronco torcido e inclinado y aspa descentrada de ramificación no estructurada, profusa</i>
Corteza: <i>Abierta en superficies varias, con madera al aire, alterada en distinto grado. Oquedades.</i>	
Estado fitopatológico: <i>Deficiente. Distintos focos con procesos de pudrición de madera, en general avanzados.</i>	
Manejo: <i>Reducción de copa severa, repetida.</i>	
<p>OBSERVACIONES</p>

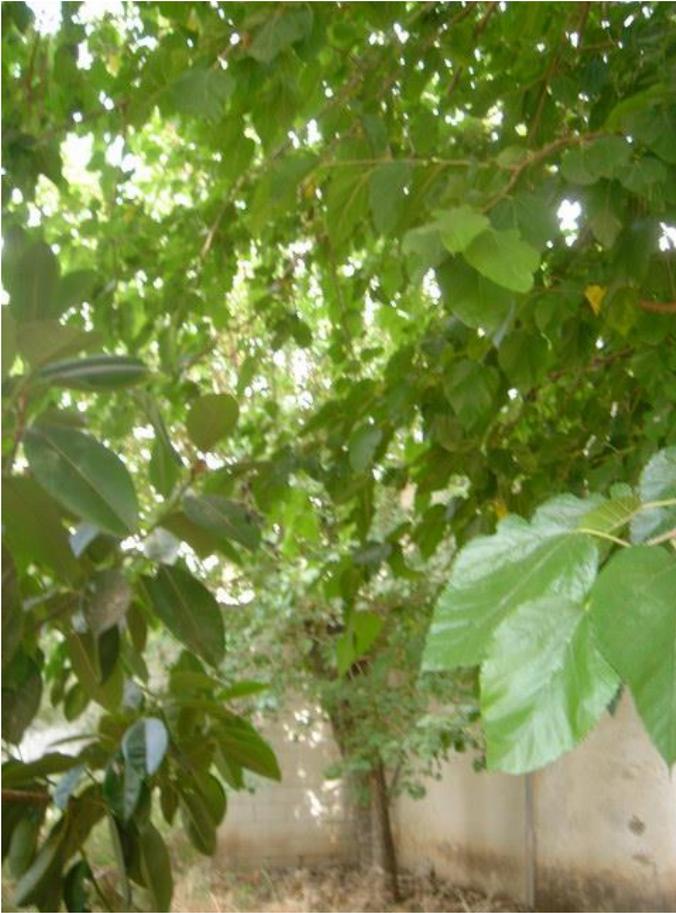
<p>DATOS DENDROMÉTRICOS</p>
	Nombre botánico: <i>Morus alba L.</i>
	Nombre común: <i>Morera</i>
	Tipo: <i>Frondosa, pie suelto</i>
	Perímetro (cm): <i>110</i>
	<p>ESTADO BIOMECÁNICO Y FITOSANITARIO</p>
	Conformación: <i>Irregular. Tronco ligeramente torcido e inclinado y aspa descentrada de ramificación no estructurada.</i>
Corteza: <i>Abierta en superficies varias, con madera al aire, alterada en distinto grado. Oquedades.</i>	
Estado fitopatológico: <i>Deficiente. Distintos focos con procesos de pudrición de madera, en general avanzados.</i>	
Manejo: <i>Reducción de copa severa, repetida.</i>	
<p>OBSERVACIONES</p>

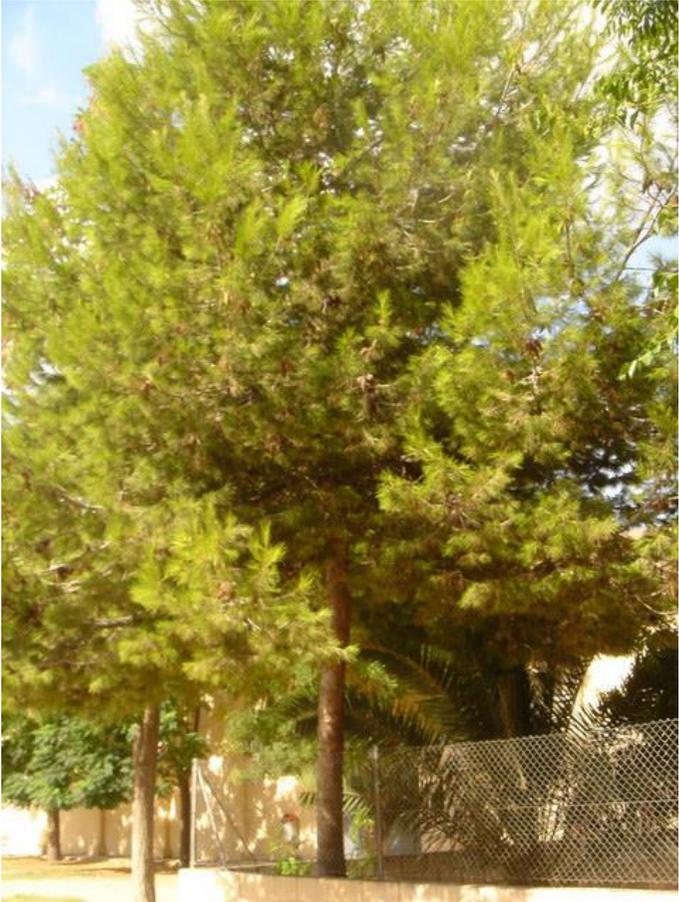
<p>DATOS DENDROMÉTRICOS</p>
	Nombre botánico: <i>Pinus halepensis Mill.</i>
	Nombre común: Pino carrasco
	Tipo: Conífera, pie suelto
	Perímetro (cm): 78,5
	<p>ESTADO BIOMECÁNICO Y FITOSANITARIO</p>
	Conformación: Irregular. Tronco algo torcido, inclinado 55-60°. Copa desplazada y estructura monopódica, dominada.
Corteza: Cerrada sin daños	
Estado fitopatológico: Sano, con fuerza	
Manejo: Desrame de limpieza de fuste (refaldado)	
<p>OBSERVACIONES</p>

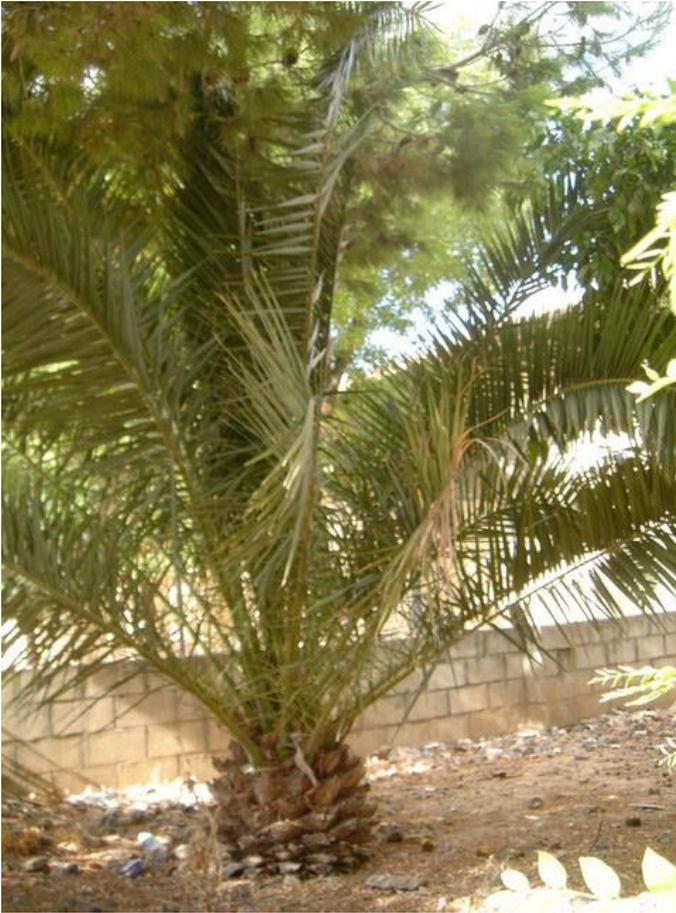
<p>DATOS DENDROMÉTRICOS</p>
	Nombre botánico: <i>Phoenix canariensis Chabaud</i>
	Nombre común: <i>Palmera canaria</i>
	Tipo: <i>Exótica subtropical en grupo</i>
	Perímetro (cm): <i>125,7</i>
	<p>ESTADO BIOMECÁNICO Y FITOSANITARIO</p>
	Conformación: <i>Regular, radial. Estípite de 0,70 m. de altura</i>
	Corteza: <i>Sin daños, restos de bases foliares (tabaladas)</i>
Estado fitopatológico: <i>Bueno, sin afección</i>	
Manejo: <i>Limpieza de palmas</i>	
<p>OBSERVACIONES</p>

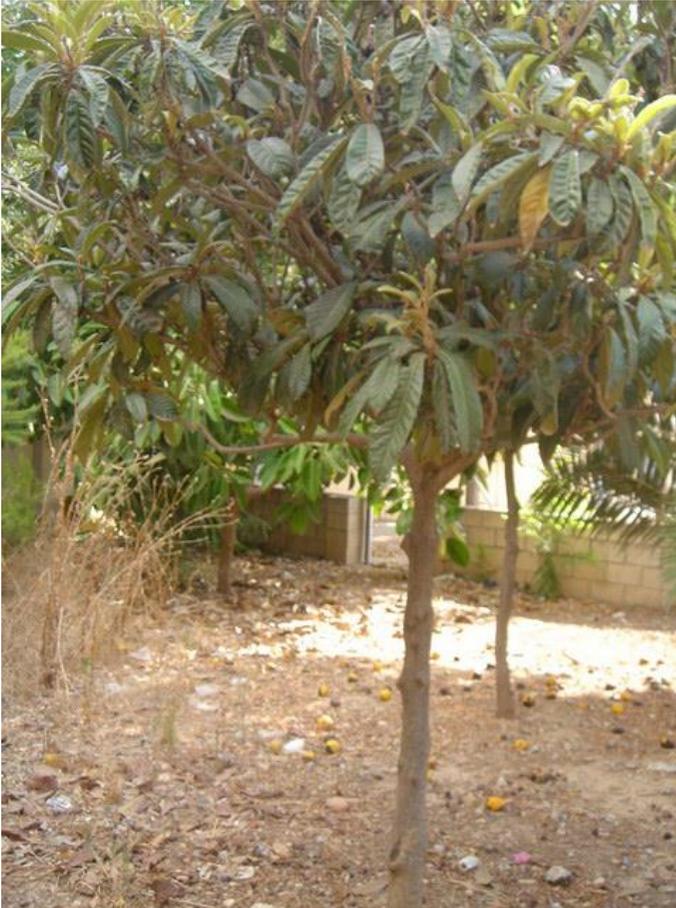
<p>DATOS DENDROMÉTRICOS</p>
	Nombre botánico: <i>Eriobotrya japonica (Thunb.) Lindl.</i>
	Nombre común: Nispero del Japón
	Tipo: Frutal de ornamento, pie suelto
	Perímetro (cm): 31,4
	<p>ESTADO BIOMECÁNICO Y FITOSANITARIO</p>
	Conformación: Regular, extendida. Tronco aplomado y copa centrada y repartida. Ramificación bien estructurada.
	Corteza: Sin daños, secciones de poda cicatrizando
Estado fitopatológico: Bueno, sin afección	
Manejo: Limpieza de ramas bajas (refaldado)	
<p>OBSERVACIONES</p>

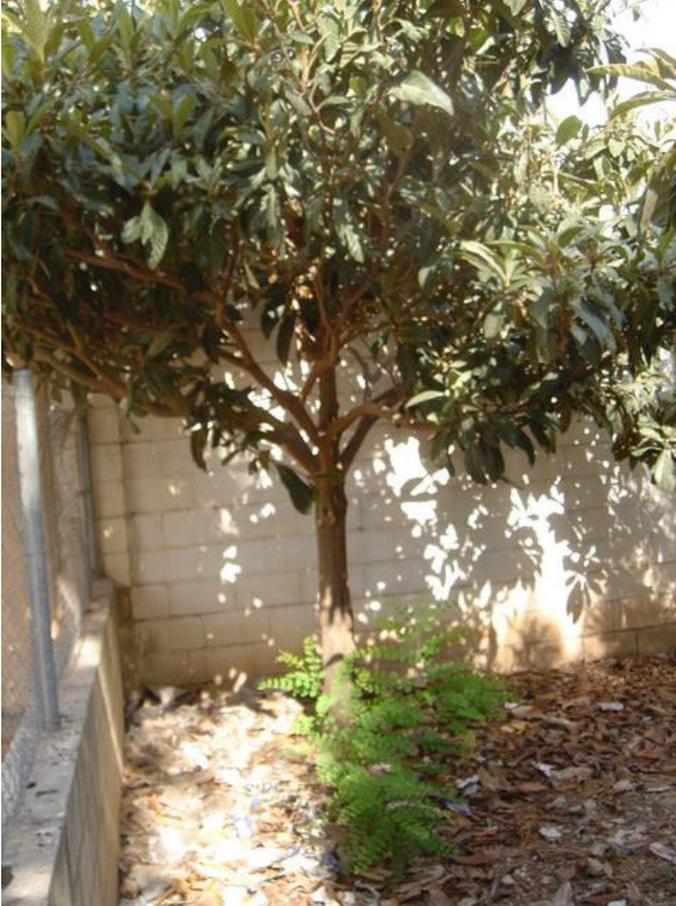
<p>DATOS DENDROMÉTRICOS</p>
	Nombre botánico: <i>Eriobotrya japonica (Thunb.) Lindl.</i>
	Nombre común: Nispero del Japón
	Tipo: Frutal de ornamento, pie suelto
	Perímetro (cm): 62,8
	<p>ESTADO BIOMECÁNICO Y FITOSANITARIO</p>
	Conformación: Regular, extendida. Tronco aplomado y copa centrada y repartida. Ramificación bien estructurada.
Corteza: Sin daños, secciones de poda cicatrizando	
Estado fitopatológico: Bueno	
Manejo: Limpieza de ramas bajas (refaldado)	
<p>OBSERVACIONES</p>

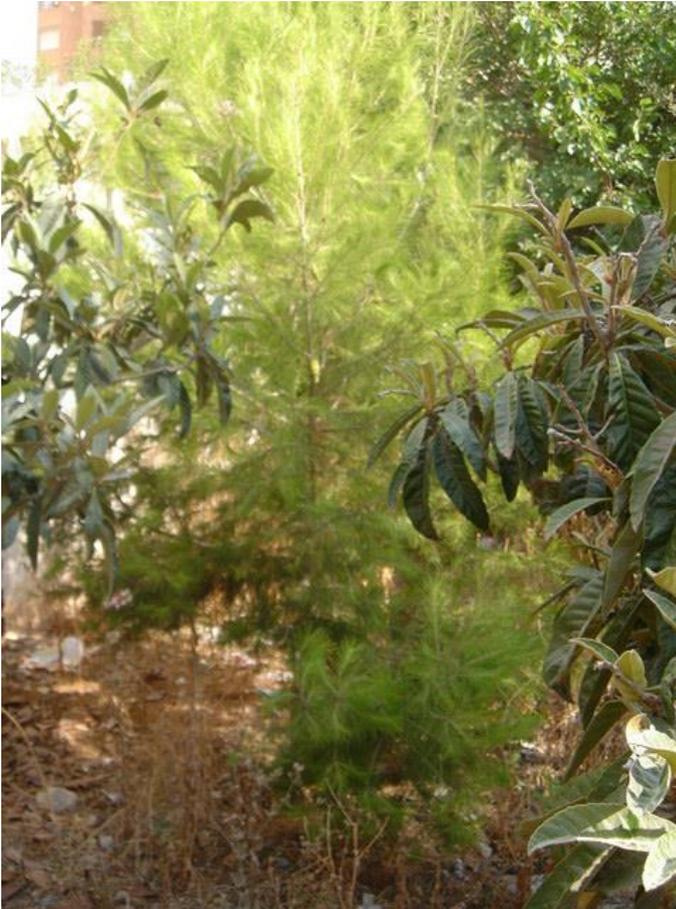
<p>DATOS DENDROMÉTRICOS</p>
	Nombre botánico: <i>Pinus halepensis Mill.</i>
	Nombre común: Pino carrasco
	Tipo: Conífera, pie suelto
	Perímetro (cm): 47,1
	<p>ESTADO BIOMECÁNICO Y FITOSANITARIO</p>
	Conformación: Regular piramidal. Tronco aplomado y copa centrada y repartida. Ramificación estructurada, dominada.
Corteza: Cerrada sin daños	
Estado fitopatológico: Bueno, sin señales de afección	
Manejo: Ninguno	
<p>OBSERVACIONES</p>

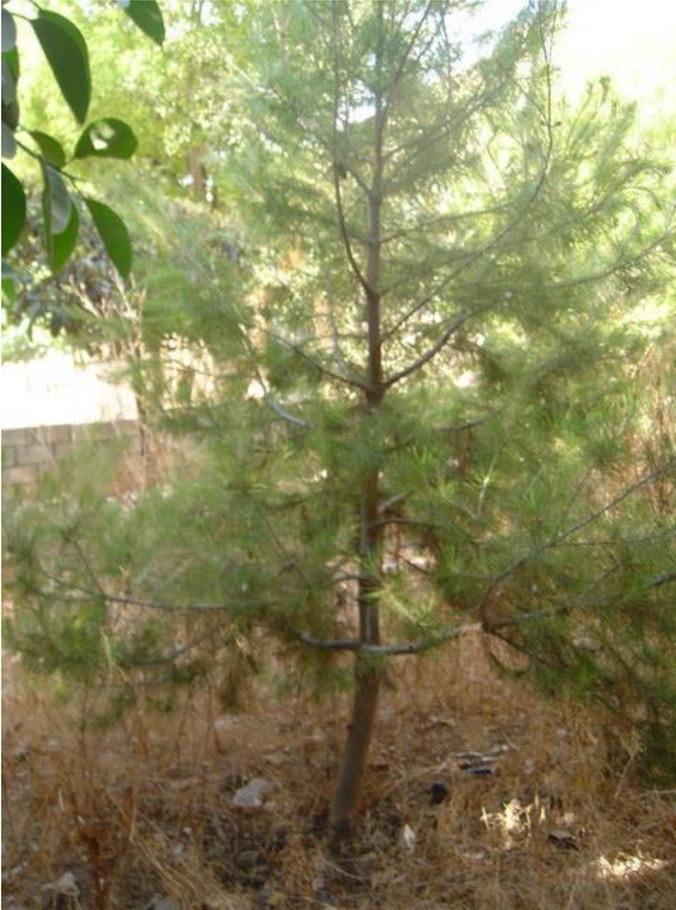
<p>DATOS DENDROMÉTRICOS</p>
	Nombre botánico: <i>Pinus halepensis Mill.</i>
	Nombre común: Pino carrasco
	Tipo: Conífera, pie suelto
	Perímetro (cm): 32
	<p>ESTADO BIOMECÁNICO Y FITOSANITARIO</p>
	Conformación: Regular piramidal. Tronco aplomado y copa centrada y repartida. Ramificación estructurada, dominada.
Corteza: Cerrada sin daños	
Estado fitopatológico: Bueno, sin señales de afección	
Manejo: Ninguno	
<p>OBSERVACIONES</p>

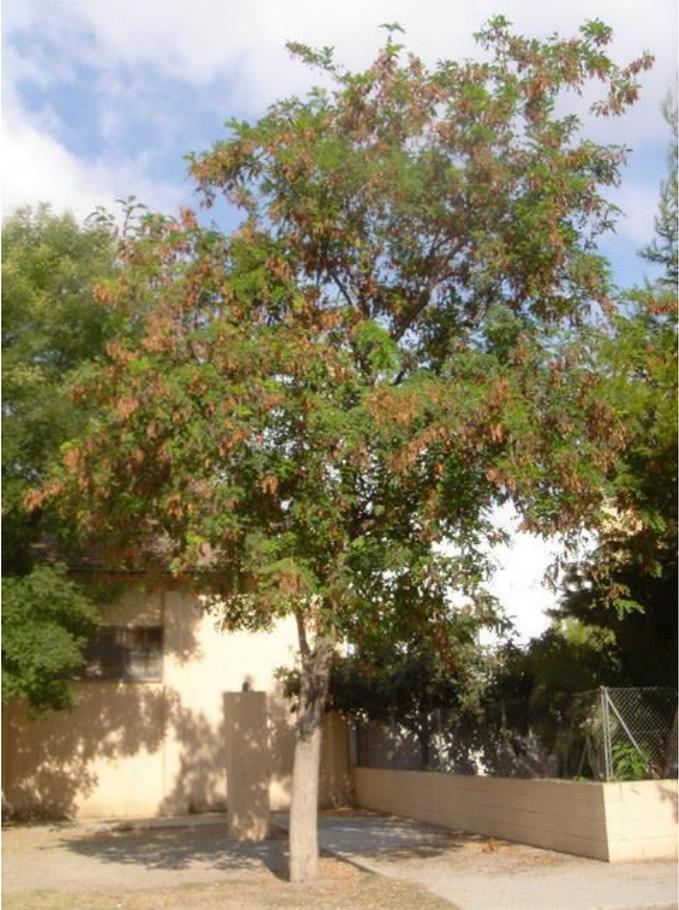
<p>DATOS DENDROMÉTRICOS</p>
	Nombre botánico: <i>Robinia pseudoacceid L.</i>
	Nombre común: <i>Acacia, robinia</i>
	Tipo: <i>Frondosa, pie suelto</i>
	Perímetro (cm): <i>88</i>
	<p>ESTADO BIOMECÁNICO Y FITOSANITARIO</p>
	Conformación: <i>Irregular, abierta. Tronco inclinado y copa descentrada. Ramificación estructurada, difusa.</i>
	Corteza: <i>Abierta en una herida por rotura, poco extensa. Madera al aire sin signos de alteración</i>
Estado fitopatológico: <i>Bueno, sin afección</i>	
Manejo: <i>Alguna poda esporádica</i>	
<p>OBSERVACIONES</p>

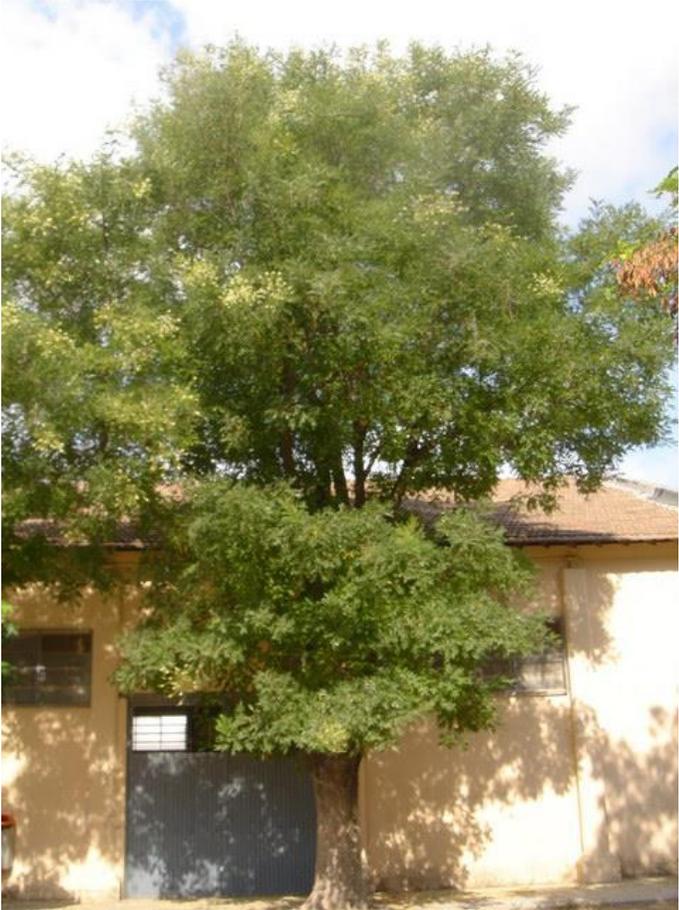
<p>DATOS DENDROMÉTRICOS</p>
	Nombre botánico: <i>Sophora japonica L.</i>
	Nombre común: <i>Sófora, acacia</i>
	Tipo: <i>Frondosa, en alineación</i>
	Perímetro (cm): <i>188,5</i>
	<p>ESTADO BIOMECÁNICO Y FITOSANITARIO</p>
	Conformación: <i>Regular ascendente. Tronco aplomado y engrosado en la cruz por los entronques. Copa centrada, repartida. Estructura de ramificación alterada, pero rehaciendose.</i>
Corteza: <i>Abierta en las secciones de poda, estas en general grandes. Cicatrización escasa.</i>	
Estado fitopatológico: <i>Bueno. Madera al aire poco alterada.</i>	
Manejo: <i>Reducción de copa, varias</i>	
<p>OBSERVACIONES</p>

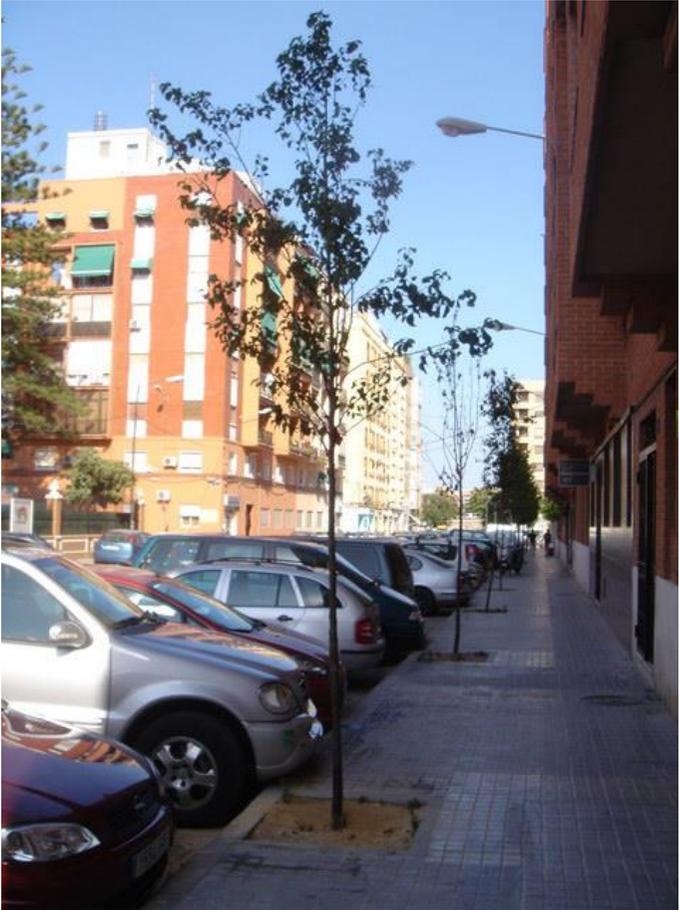
<p>DATOS DENDROMÉTRICOS</p>
	Nombre botánico: <i>Pyrus calleryana Decne. Var Chanticleer.</i>
	Nombre común: Peral de flor
	Tipo: Frutal de ornamento en alineación
	Perímetro (cm): 14
	<p>ESTADO BIOMECÁNICO Y FITOSANITARIO</p>
	Conformación: Regular, recogida. Tronco casi aplomado, prolongado hasta la flecha, ramificado a 1,00 m de alt aprox. Copa centrada y bastante distribuida. Estructura gucada, de tipo monopódico y con dominancia caulinar.
Corteza: Cerrada. Algunas abrasiones hacia la parte baja del tronco.	
Estado fitopatológico: Deficiente. Faltos de fuerza pobre de follaje y láminas con manchas necróticas (Marxxonina sp.)	
Manejo: Poda de formación	
<p>OBSERVACIONES</p>

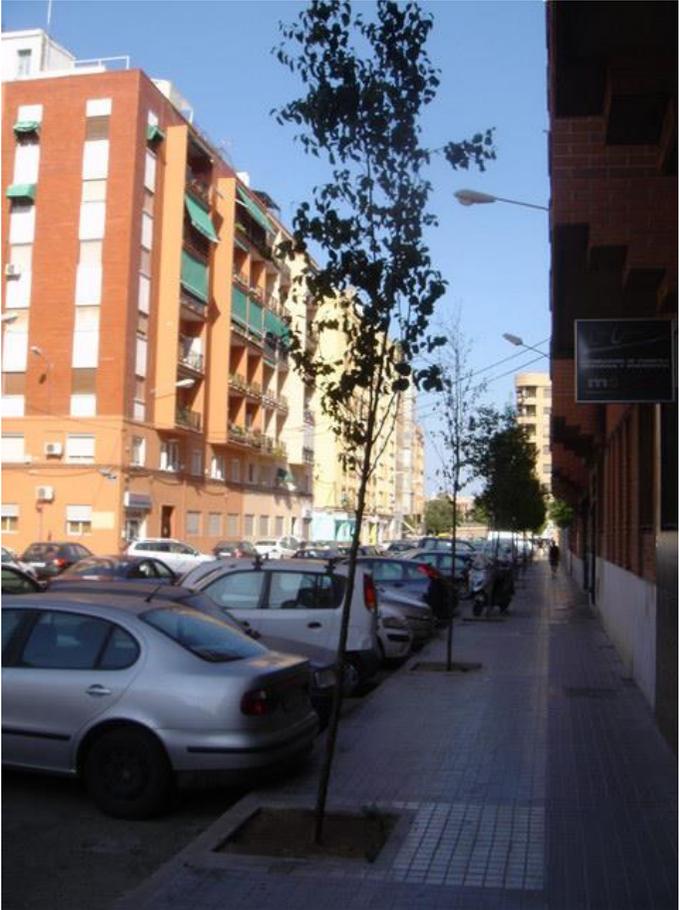
<p>DATOS DENDROMÉTRICOS</p>
	Nombre botánico: <i>Pyrus calleryana Decne. Var Chanticleer.</i>
	Nombre común: Peral de flor
	Tipo: Frutal de ornamento en alineación
	Perímetro (cm): 14
	<p>ESTADO BIOMECÁNICO Y FITOSANITARIO</p>
	Conformación: Regular, recogida. Tronco casi aplomado, prolongado hasta la flecha, ramificado a 1,00 m de alt aprox. Copa centrada y bastante distribuida. Estructura gucada, de tipo monopódico y con dominancia caulinar.
Corteza: Cerrada. Algunas abrasiones hacia la parte baja del tronco.	
Estado fitopatológico: Deficiente. Faltos de fuerza pobre de follaje y láminas con manchas necróticas (Marxxonina sp.)	
Manejo: Poda de formación	
<p>OBSERVACIONES</p>

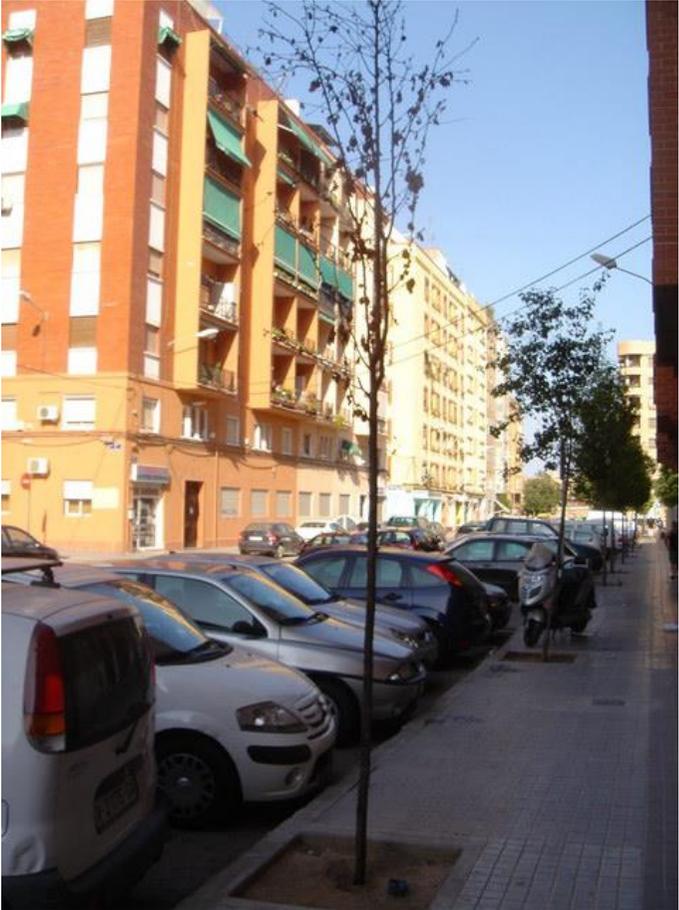
DATOS DENDROMÉTRICOS
	Nombre botánico: <i>Pyrus calleryana Decne. Var Chanticleer.</i>
	Nombre común: Peral de flor
	Tipo: Frutal de ornamento en alineación
	Perímetro (cm): 14
	ESTADO BIOMECÁNICO Y FITOSANITARIO
	Conformación: Regular, recogida. Tronco casi aplomado, prolongado hasta la flecha, ramificado a 1,00 m de alt aprox. Copa centrada y bastante distribuida. Estructura gucada, de tipo monopódico y con dominancia caulinar.
Corteza: Cerrada. Algunas abrasiones hacia la parte baja del tronco.	
Estado fitopatológico: Pie muerto. No merece valoración	
Manejo: Poda de formación	
OBSERVACIONES Pie muerto

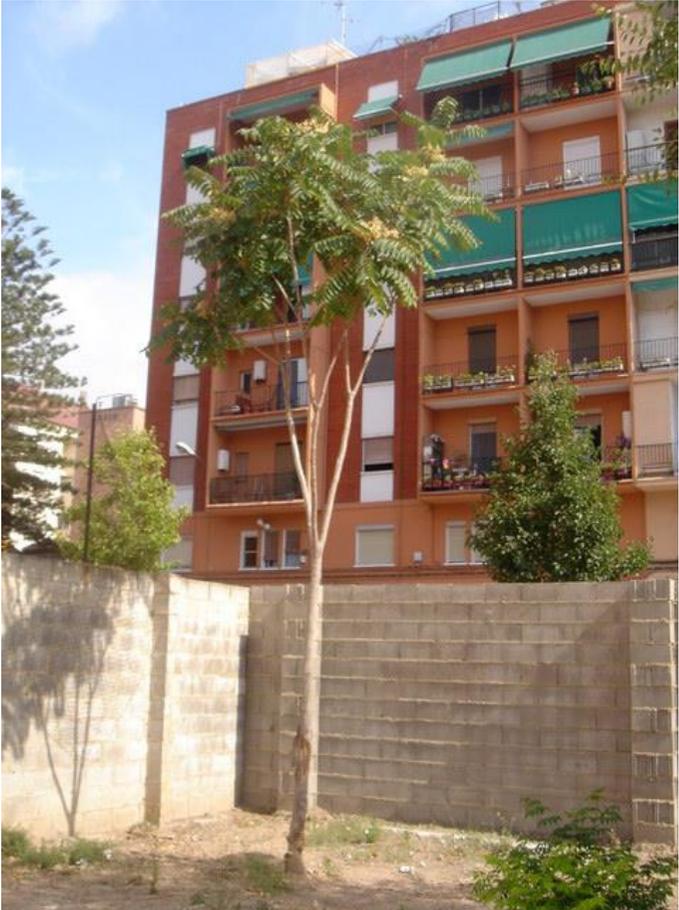
<p>DATOS DENDROMÉTRICOS</p>
	Nombre botánico: <i>Melia azedaiach L.</i>
	Nombre común: <i>Melia, cinamomo</i>
	Tipo: <i>Frondosa, pie suelto</i>
	Perímetro (cm): <i>29</i>
	<p>ESTADO BIOMECÁNICO Y FITOSANITARIO</p>
	Conformación: <i>Irregular abierta. Tronco ramificado a 2 m de altura con inserciones en horquilla o verticiladas (confluyentes). Copa centrada no bien distribuida. Estructura natural algo interferida poco jerarquizado todavía</i>
Corteza: <i>Cerrada con heridas hacia la parte baja del tronco. Poco extensas pero algunas con madera astillada</i>	
Estado fitopatológico: <i>Bueno, sin señales de afección</i>	
Manejo: <i>Ninguno</i>	
<p>OBSERVACIONES</p> <i>Pie de implantación espontanea</i>

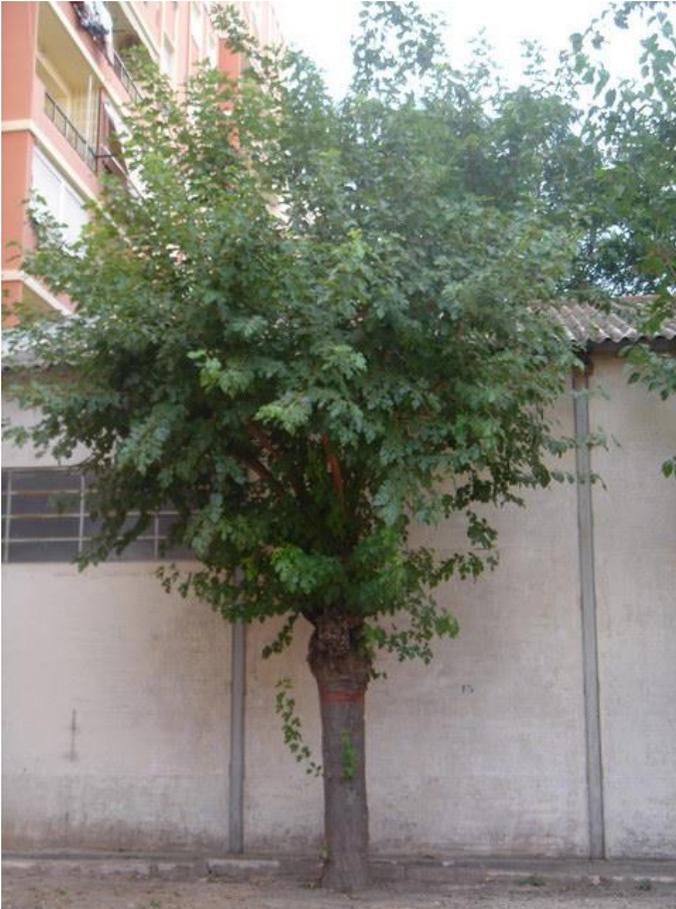
<p>DATOS DENDROMÉTRICOS</p>
	Nombre botánico: <i>Morus alba L.</i>
	Nombre común: Morera
	Tipo: Frondosa, en alineación
	Perímetro (cm): 122
	<p>ESTADO BIOMECÁNICO Y FITOSANITARIO</p>
	Conformación: Regular ascendente. Tronco aplomado engrosado en cabeza de desmoche a 2,00 m de alt aprox. Reunión informe de tronques resuelta en numerosos ejes de crecimiento codominantes. Copa centrada, distribuida. Estructura de tipo reactivo, con orden de ramifica
	Corteza: Abierta en heridas de poda con alteración de madera. Diversas oquedades.
Estado fitopatológico: Deficiente. Numerosos focos de pudrición de madera, socavamiento avanzado	
Manejo: Desmoche repetido, desde hace años	
<p>OBSERVACIONES</p>

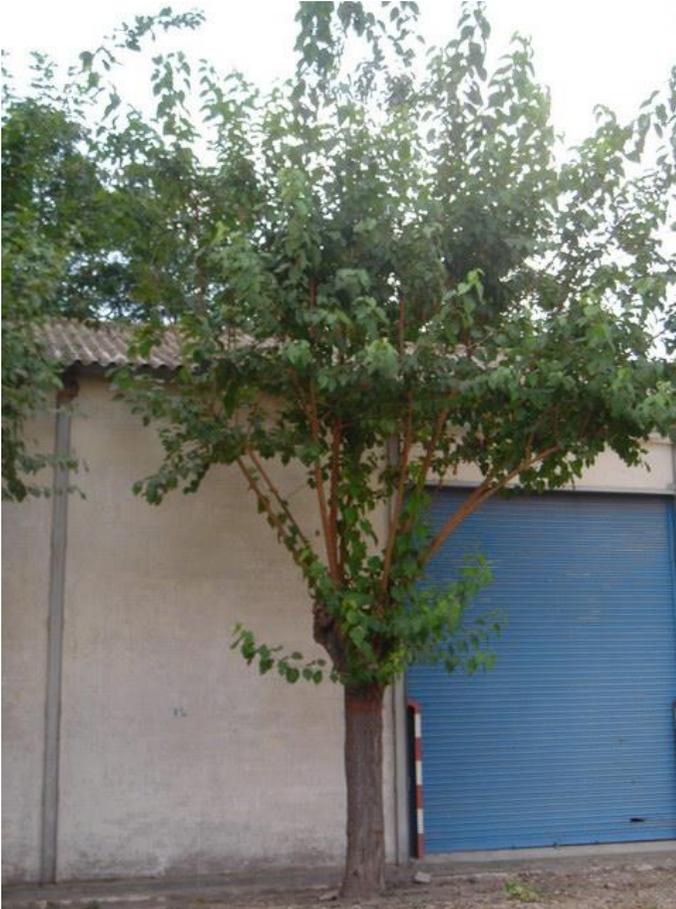
DATOS DENDROMÉTRICOS
	Nombre botánico: <i>Morus alba L.</i>
	Nombre común: Morera
	Tipo: Frondosa, en alineación
	Perímetro (cm): 103
	ESTADO BIOMECÁNICO Y FITOSANITARIO
	Conformación: Regular ascendente. Tronco aplomado engrosado en cabeza de desmoche a 2,00 m de alt aprox. Reunión informe de entronques resuelta en numerosos ejes de crecimiento codominantes. Copa centrada, distribuida. Estructura de tipo reactivo, con orden de ramifica
Corteza: Abierta en heridas de poda con alteración de madera. Diversas oquedades.	
Estado fitopatológico: Deficiente. Numerosos focos de pudrición de madera, socavamiento avanzado	
Manejo: Desmoche repetido, desde hace años	
OBSERVACIONES

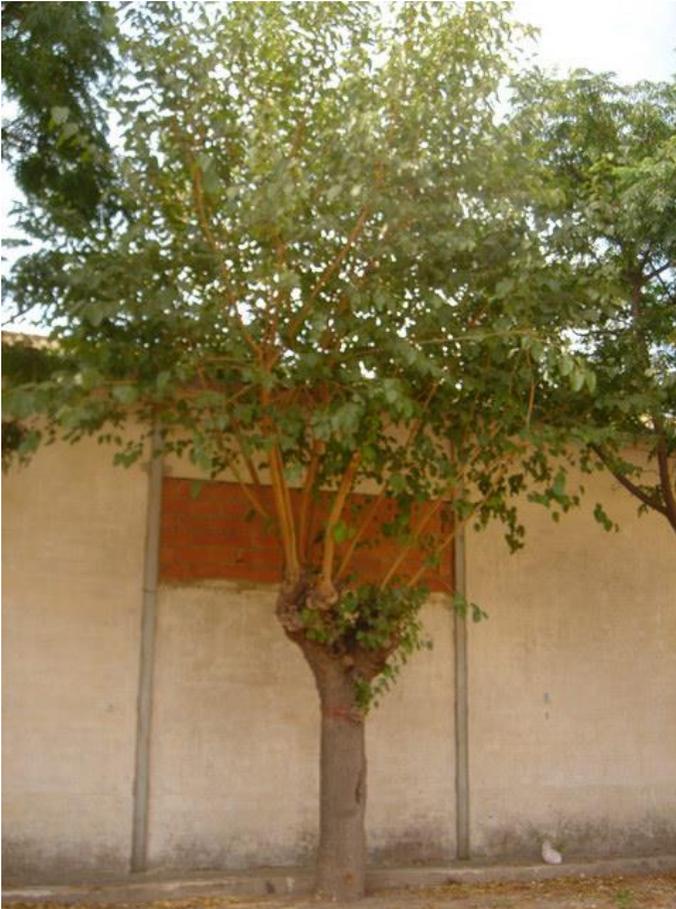
<p>DATOS DENDROMÉTRICOS</p>
	Nombre botánico: <i>Morus alba L.</i>
	Nombre común: Morera
	Tipo: Frondosa, en alineación
	Perímetro (cm): 135
	<p>ESTADO BIOMECÁNICO Y FITOSANITARIO</p>
	Conformación: Regular ascendente. Tronco aplomado engrosado en cabeza de desmoche a 2,00 m de alt aprox. Reunión informe de entronques resuelta en numerosos ejes de crecimiento codominantes. Copa centrada, distribuida. Estructura de tipo reactivo, con orden de ramifica
Corteza: Abierta en heridas de poda con alteración de madera. Diversas oquedades.	
Estado fitopatológico: Deficiente. Numerosos focos de pudrición de madera, socavamiento avanzado	
Manejo: Desmoche repetido, desde hace años	
<p>OBSERVACIONES</p>

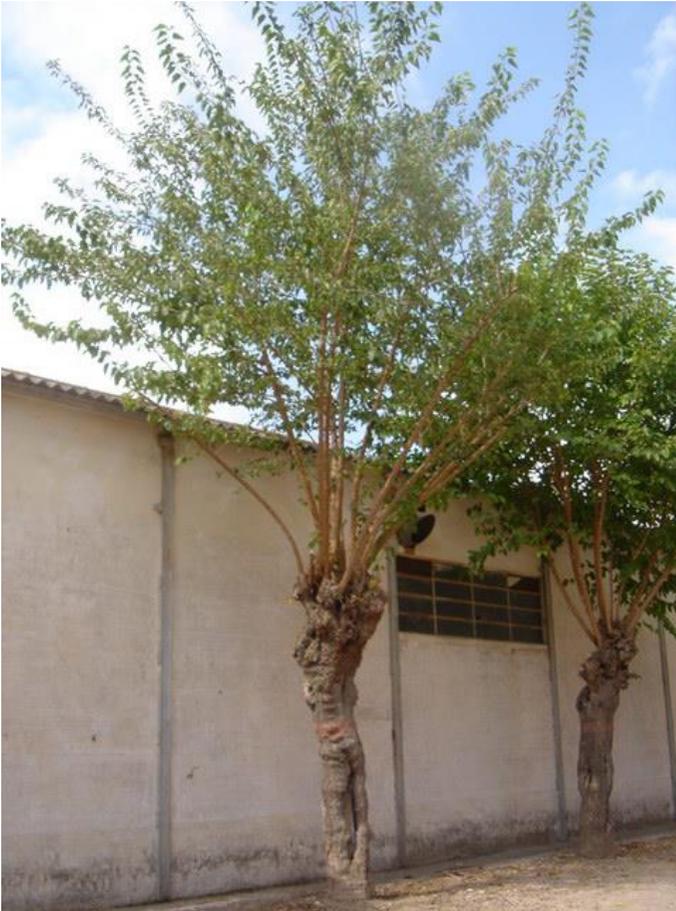
<p>DATOS DENDROMÉTRICOS</p>
	Nombre botánico: <i>Morus alba L.</i>
	Nombre común: Morera
	Tipo: Frondosa, en alineación
	Perímetro (cm): 134
	<p>ESTADO BIOMECÁNICO Y FITOSANITARIO</p>
	Conformación: Regular ascendente. Tronco aplomado engrosado en cabeza de desmoche a 2,00 m de alt aprox. Reunión informe de tronques resuelta en numerosos ejes de crecimiento codominantes. Copa centrada, distribuida. Estructura de tipo reactivo, con orden de ramifica
	Corteza: Abierta en heridas de poda con alteración de madera. Diversas oquedades.
Estado fitopatológico: Deficiente. Numerosos focos de pudrición de madera, socavamiento avanzado	
Manejo: Desmoche repetido, desde hace años	
<p>OBSERVACIONES</p>

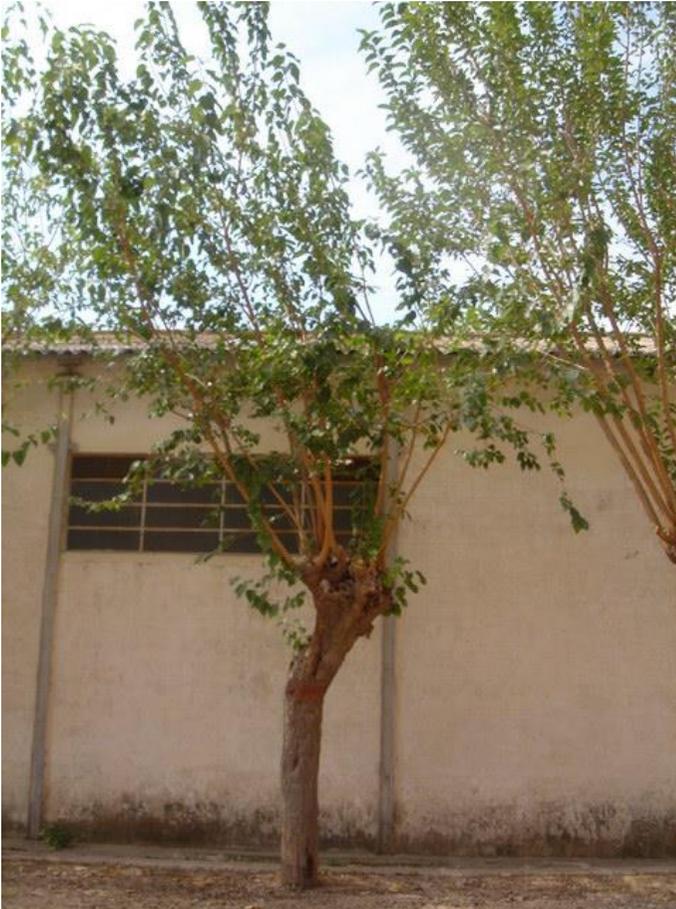
<p>DATOS DENDROMÉTRICOS</p>
	Nombre botánico: <i>Morus alba L.</i>
	Nombre común: Morera
	Tipo: Frondosa, en alineación
	Perímetro (cm): 100
	<p>ESTADO BIOMECÁNICO Y FITOSANITARIO</p>
	Conformación: Regular ascendente. Tronco aplomado engrosado en cabeza de desmoche a 2,00 m de alt aprox. Reunión informe de entronques resuelta en numerosos ejes de crecimiento codominantes. Copa centrada, distribuida. Estructura de tipo reactivo, con orden de ramifica
Corteza: Abierta en heridas de poda con alteración de madera. Diversas quemaduras.	
Estado fitopatológico: Deficiente. Numerosos focos de pudrición de madera, socavamiento avanzado	
Manejo: Desmoche repetido, desde hace años	
<p>OBSERVACIONES</p>
