Índice Anejo Jardinería y mobiliario urbano

El presente anejo de jardinería se centra en la definición de las zonas verdes establecidas en el ámbito de actuación del Proyecto de Urbanización del Parque Central de Ingenieros, de Valencia.

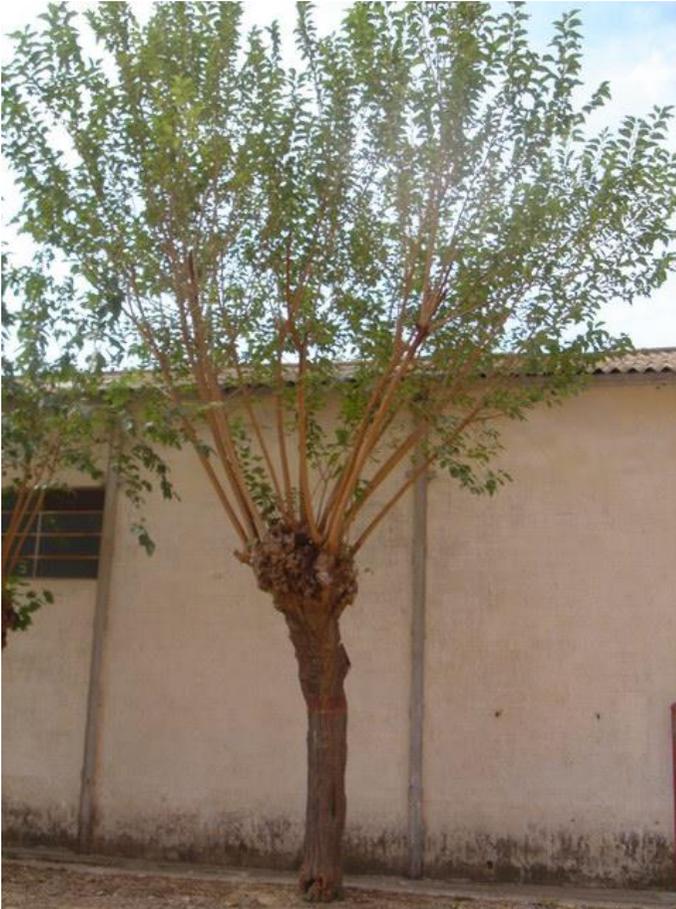
<p>DATOS DENDROMÉTRICOS</p>
	Nombre botánico: <i>Morus alba L.</i>
	Nombre común: Morera
	Tipo: Frondosa, en alineación
	Perímetro (cm): 109
	<p>ESTADO BIOMECÁNICO Y FITOSANITARIO</p>
	Conformación: Regular ascendente. Tronco aplomado engrosado en cabeza de desmoche a 2,00 m de alt aprox. Reunión informe de entronques resuelta en numerosos ejes de crecimiento codominantes. Copa centrada, distribuida. Estructura de tipo reactivo, con orden de ramifica
Corteza: Abierta en heridas de poda con alteración de madera. Diversas oquedades.	
Estado fitopatológico: Deficiente. Numerosos focos de pudrición de madera, socavamiento avanzado	
Manejo: Desmoche repetido, desde hace años	
<p>OBSERVACIONES</p>

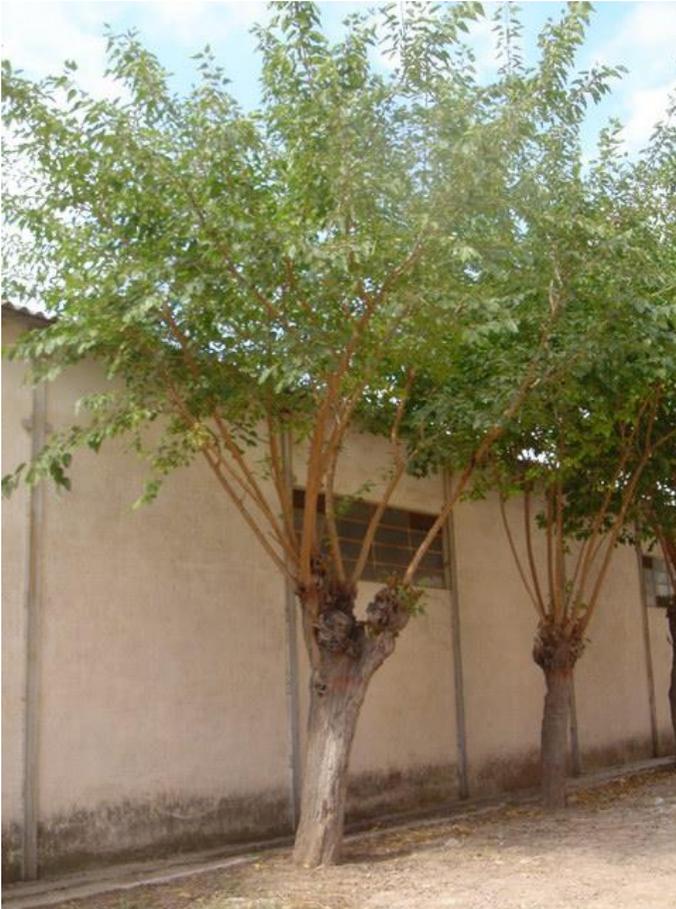
<p>DATOS DENDROMÉTRICOS</p>
	Nombre botánico: <i>Morus alba L.</i>
	Nombre común: Morera
	Tipo: Frondosa, en alineación
	Perímetro (cm): 138
	<p>ESTADO BIOMECÁNICO Y FITOSANITARIO</p>
	Conformación: Regular ascendente. Tronco aplomado engrosado en cabeza de desmoche a 2,00 m de alt aprox. Reunión informe de tronques resuelta en numerosos ejes de crecimiento codominantes. Copa centrada, distribuida. Estructura de tipo reactivo, con orden de ramifica
	Corteza: Abierta en heridas de poda con alteración de madera. Diversas oquedades.
Estado fitopatológico: Deficiente. Numerosos focos de pudrición de madera, socavamiento avanzado	
Manejo: Desmoche repetido, desde hace años	
<p>OBSERVACIONES</p>

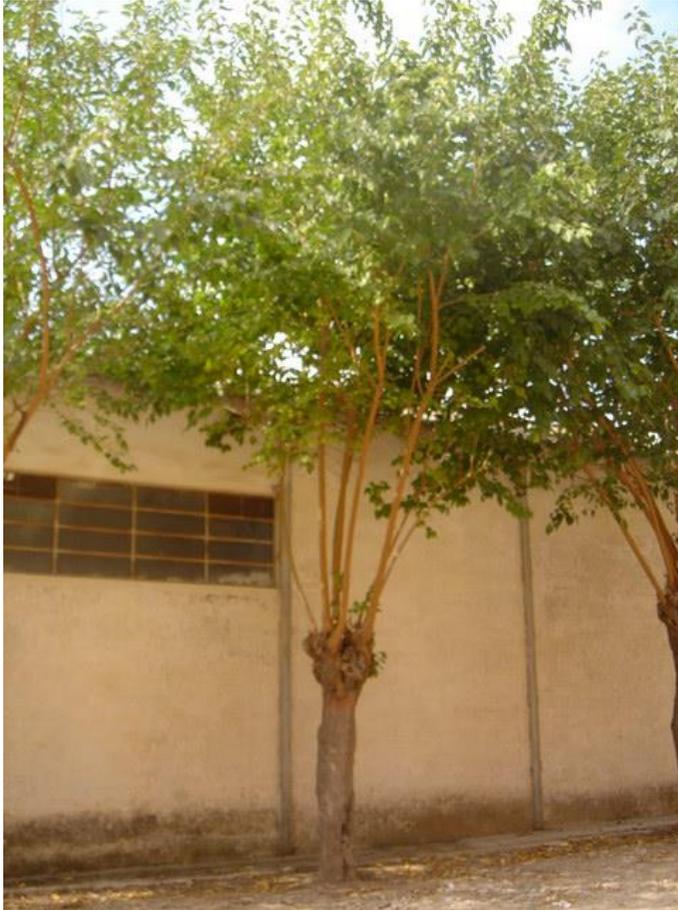
<p>DATOS DENDROMÉTRICOS</p>
	Nombre botánico: <i>Morus alba L.</i>
	Nombre común: Morera
	Tipo: Frondosa, en alineación
	Perímetro (cm): 107
	<p>ESTADO BIOMECÁNICO Y FITOSANITARIO</p>
	Conformación: Regular ascendente. Tronco aplomado engrosado en cabeza de desmoche a 2,00 m de alt aprox. Reunión informe de tronques resuelta en numerosos ejes de crecimiento codominantes. Copa centrada, distribuida. Estructura de tipo reactivo, con orden de ramifica
Corteza: Abierta en heridas de poda con alteración de madera. Diversas oquedades.	
Estado fitopatológico: Deficiente. Numerosos focos de pudrición de madera, socavamiento avanzado	
Manejo: Desmoche repetido, desde hace años	
<p>OBSERVACIONES</p>

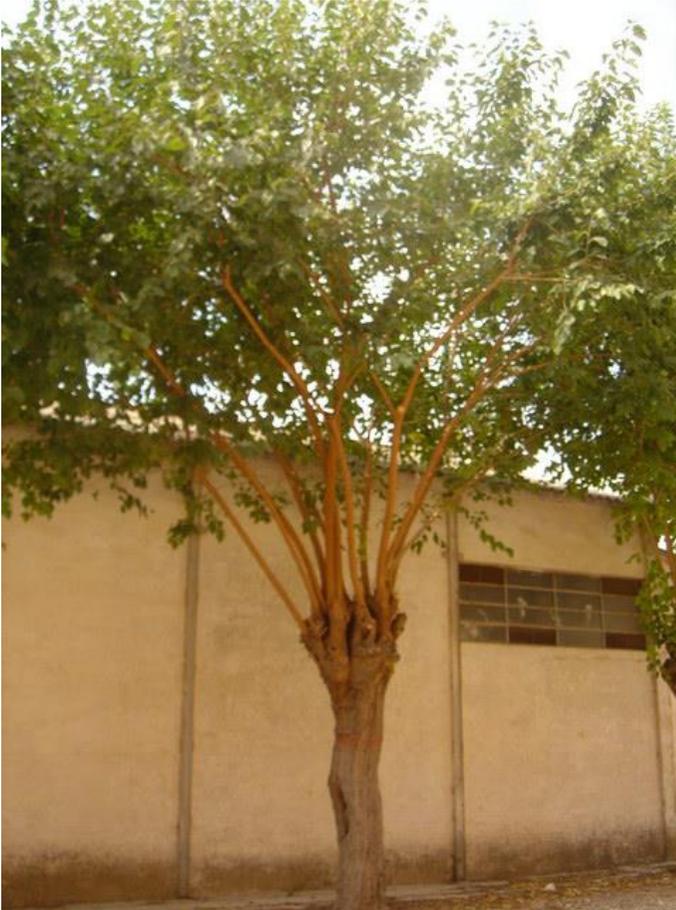
<p>DATOS DENDROMÉTRICOS</p>
	Nombre botánico: <i>Morus alba L.</i>
	Nombre común: Morera
	Tipo: Frondosa, en alineación
	Perímetro (cm): 157
	<p>ESTADO BIOMECÁNICO Y FITOSANITARIO</p>
	Conformación: Regular ascendente. Tronco aplomado engrosado en cabeza de desmoche a 2,00 m de alt aprox. Reunión informe de entronques resuelta en numerosos ejes de crecimiento codominantes. Copa centrada, distribuida. Estructura de tipo reactivo, con orden de ramifica
	Corteza: Abierta en heridas de poda con alteración de madera. Diversas oquedades.
Estado fitopatológico: Deficiente. Numerosos focos de pudrición de madera, socavamiento avanzado	
Manejo: Desmoche repetido, desde hace años	
<p>OBSERVACIONES</p>

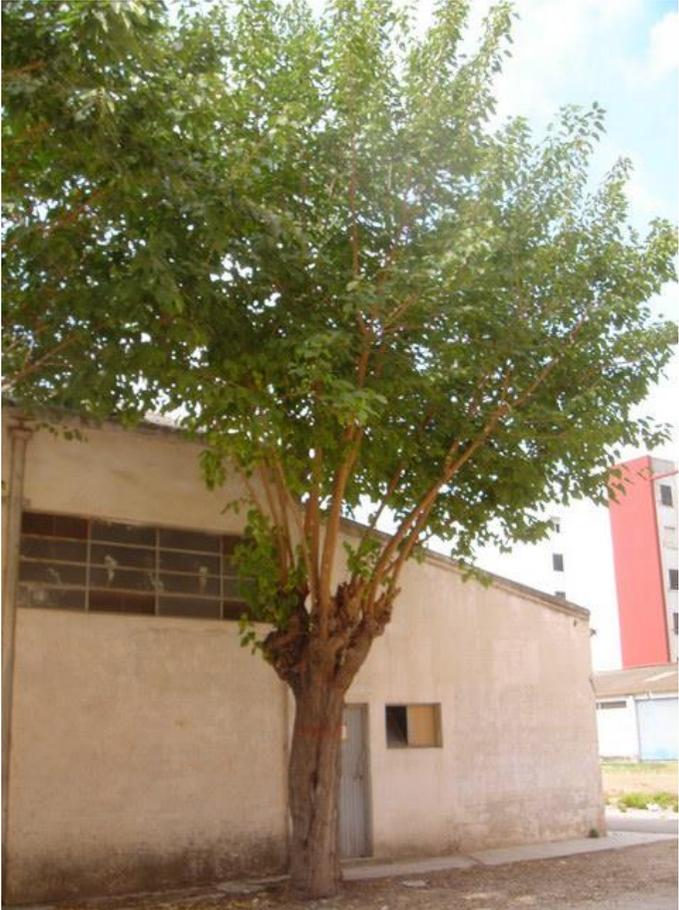
<p>DATOS DENDROMÉTRICOS</p>
	Nombre botánico: <i>Morus alba L.</i>
	Nombre común: Morera
	Tipo: Frondosa, en alineación
	Perímetro (cm): 156
	<p>ESTADO BIOMECÁNICO Y FITOSANITARIO</p>
	Conformación: Regular ascendente. Tronco aplomado engrosado en cabeza de desmoche a 2,00 m de alt aprox. Reunión informe de entronques resuelta en numerosos ejes de crecimiento codominantes. Copa centrada, distribuida. Estructura de tipo reactivo, con orden de ramifica
Corteza: Abierta en heridas de poda con alteración de madera. Diversas oquedades.	
Estado fitopatológico: Deficiente. Numerosos focos de pudrición de madera, socavamiento avanzado	
Manejo: Desmoche repetido, desde hace años	
<p>OBSERVACIONES</p>

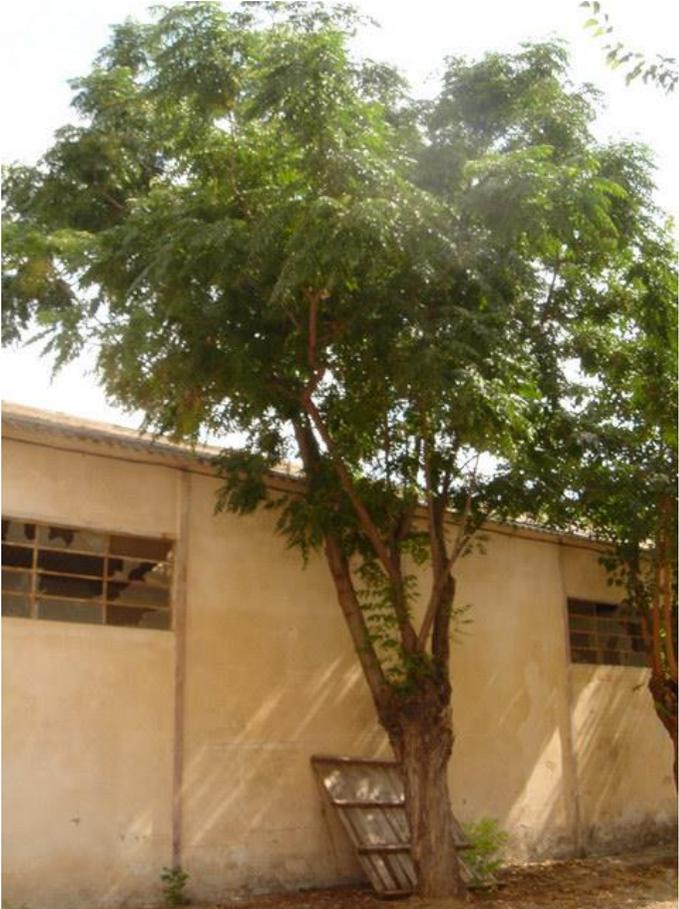
<p>DATOS DENDROMÉTRICOS</p>
	Nombre botánico: <i>Melia azedaiach L.</i>
	Nombre común: Melia, cinamomo
	Tipo: Frondosa, en alineación
	Perímetro (cm): 161
	<p>ESTADO BIOMECÁNICO Y FITOSANITARIO</p>
	Conformación: Irregular, abierta. Tronco inclinado engrosado en cabeza de desmoche a 1,80 m de alt aprox. Copa excéntrica no bien distribuida. Estructura de tipo reactivo, con orden de ramificación muy trastocado, irrecuperable.
Corteza: Abierta en heridas de poda, con madera alterada. Oquedades	
Estado fitopatológico: Deficiente. Varios focos de pudrición de madera	
Manejo: Desmoche repetido, desde hace años	
<p>OBSERVACIONES</p>

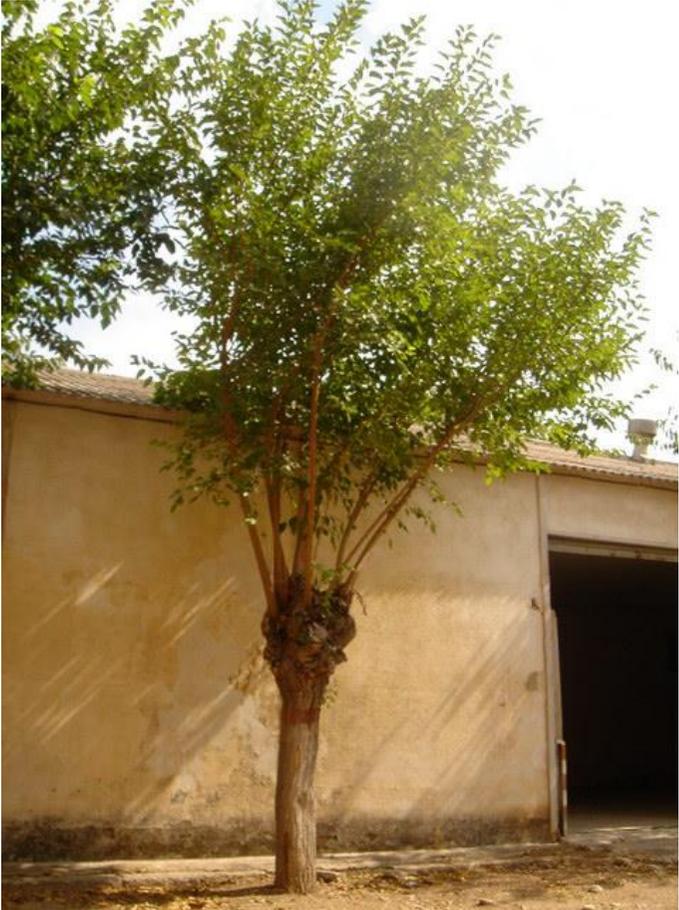
<p>DATOS DENDROMÉTRICOS</p>
	Nombre botánico: <i>Morus alba L.</i>
	Nombre común: Morera
	Tipo: Frondosa, en alineación
	Perímetro (cm): 121
	<p>ESTADO BIOMECÁNICO Y FITOSANITARIO</p>
	Conformación: Regular ascendente. Tronco aplomado engrosado en cabeza de desmoche a 2,00 m de alt aprox. Reunión informe de tronques resuelta en numerosos ejes de crecimiento codominantes. Copa centrada, distribuida. Estructura de tipo reactivo, con orden de ramifica
Corteza: Abierta en heridas de poda con alteración de madera. Diversas oquedades.	
Estado fitopatológico: Deficiente. Numerosos focos de pudrición de madera, socavamiento avanzado	
Manejo: Desmoche repetido, desde hace años	
<p>OBSERVACIONES</p>

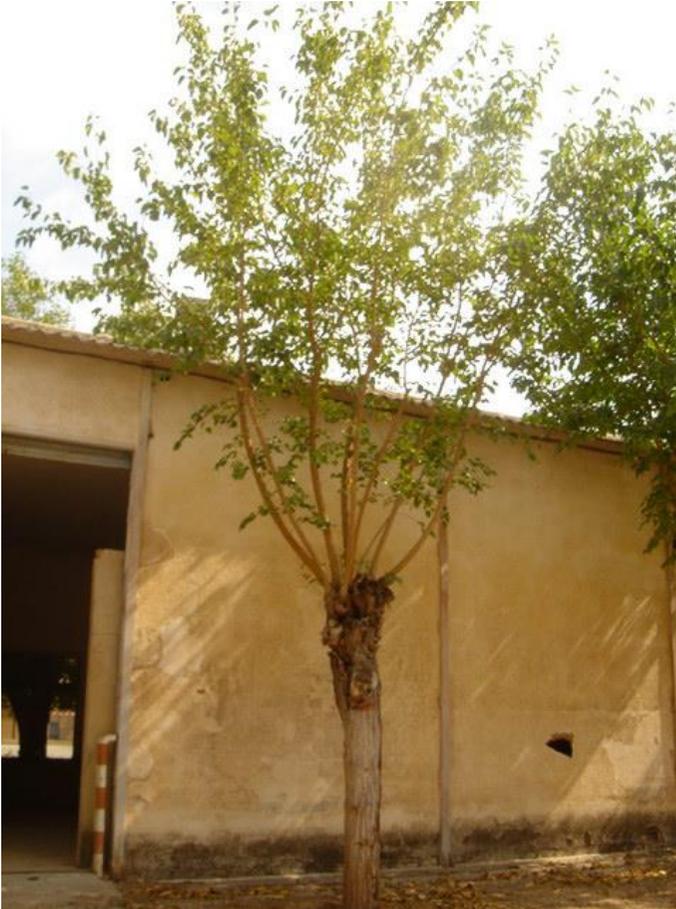
<p>DATOS DENDROMÉTRICOS</p>
	Nombre botánico: <i>Morus alba L.</i>
	Nombre común: Morera
	Tipo: Frondosa, en alineación
	Perímetro (cm): 95
	<p>ESTADO BIOMECÁNICO Y FITOSANITARIO</p>
	Conformación: Regular ascendente. Tronco aplomado engrosado en cabeza de desmoche a 2,00 m de alt aprox. Reunión informe de tronques resuelta en numerosos ejes de crecimiento codominantes. Copa centrada, distribuida. Estructura de tipo reactivo, con orden de ramifica
	Corteza: Abierta en heridas de poda con alteración de madera. Diversas oquedades.
Estado fitopatológico: Deficiente. Numerosos focos de pudrición de madera, socavamiento avanzado	
Manejo: Desmoche repetido, desde hace años	
<p>OBSERVACIONES</p>

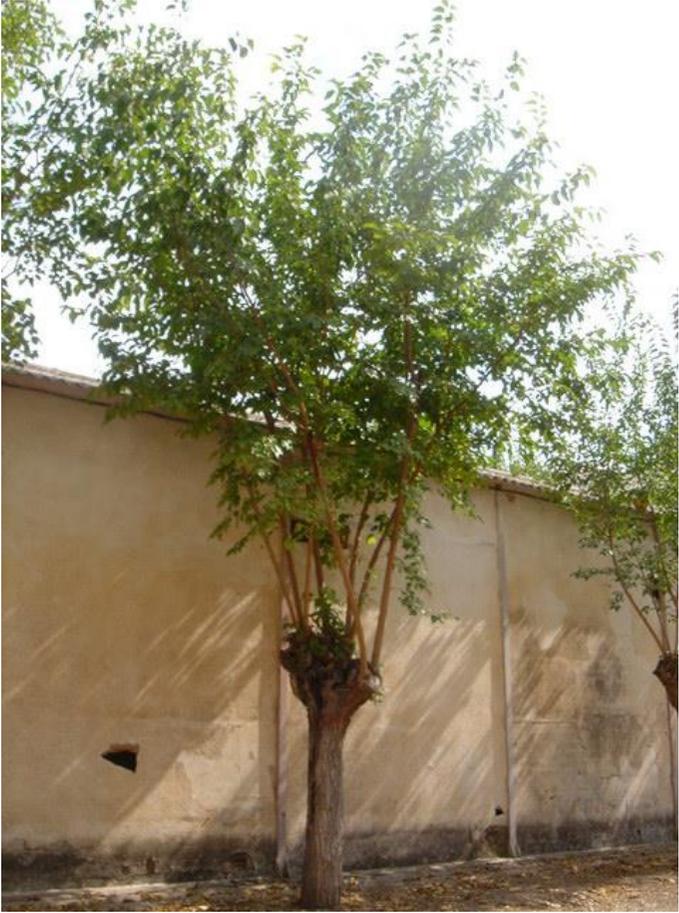
DATOS DENDROMÉTRICOS	
	Nombre botánico: <i>Morus alba L.</i>	
	Nombre común: Morera	
	Tipo: Frondosa, en alineación	
	Perímetro (cm): 109	
	ESTADO BIOMECÁNICO Y FITOSANITARIO	
	Conformación: Regular ascendente. Tronco aplomado engrosado en cabeza de desmoche a 2,00 m de alt aprox. Reunión informe de tronques resuelta en numerosos ejes de crecimiento codominantes. Copa centrada, distribuida. Estructura de tipo reactivo, con orden de ramifica	
	Corteza: Abierta en heridas de poda con alteración de madera. Diversas quemaduras.	
	Estado fitopatológico: Deficiente. Numerosos focos de pudrición de madera, socavamiento avanzado	
	Manejo: Desmoche repetido, desde hace años	
OBSERVACIONES

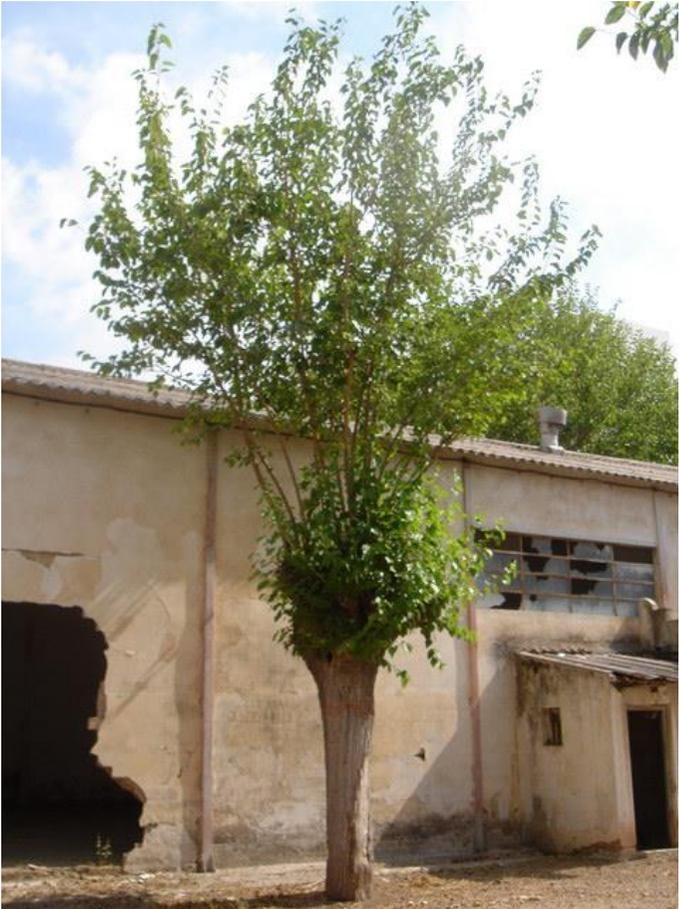
<p>DATOS DENDROMÉTRICOS</p>
	Nombre botánico: <i>Morus alba L.</i>
	Nombre común: Morera
	Tipo: Frondosa, en alineación
	Perímetro (cm): 138
	<p>ESTADO BIOMECÁNICO Y FITOSANITARIO</p>
	Conformación: Regular ascendente. Tronco aplomado engrosado en cabeza de desmoche a 2,00 m de alt aprox. Reunión informe de entronques resuelta en numerosos ejes de crecimiento codominantes. Copa centrada, distribuida. Estructura de tipo reactivo, con orden de ramifica
Corteza: Abierta en heridas de poda con alteración de madera. Diversas oquedades.	
Estado fitopatológico: Deficiente. Numerosos focos de pudrición de madera, socavamiento avanzado	
Manejo: Desmoche repetido, desde hace años	
<p>OBSERVACIONES</p>

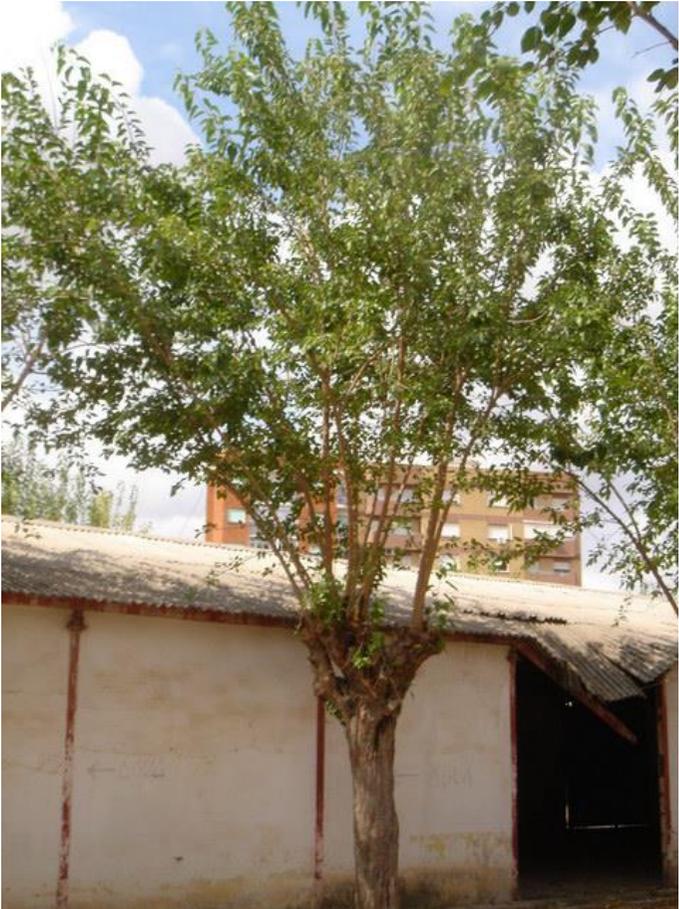
<p>DATOS DENDROMÉTRICOS</p>
	Nombre botánico: <i>Morus alba L.</i>
	Nombre común: Morera
	Tipo: Frondosa, en alineación
	Perímetro (cm): 121
	<p>ESTADO BIOMECÁNICO Y FITOSANITARIO</p>
	Conformación: Regular ascendente. Tronco aplomado engrosado en cabeza de desmoche a 2,00 m de alt aprox. Reunión informe de entronques resuelta en numerosos ejes de crecimiento codominantes. Copa centrada, distribuida. Estructura de tipo reactivo, con orden de ramifica
Corteza: Abierta en heridas de poda con alteración de madera. Diversas oquedades.	
Estado fitopatológico: Deficiente. Numerosos focos de pudrición de madera, socavamiento avanzado	
Manejo: Desmoche repetido, desde hace años	
<p>OBSERVACIONES</p>

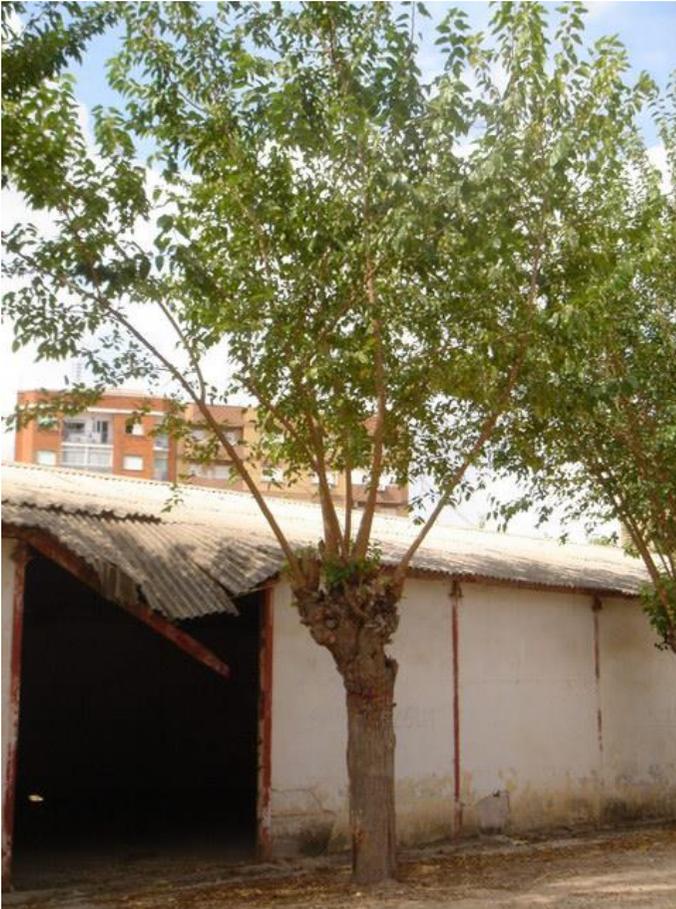
DATOS DENDROMÉTRICOS
	Nombre botánico: <i>Morus alba L.</i>
	Nombre común: Morera
	Tipo: Frondosa, en alineación
	Perímetro (cm): 127
	ESTADO BIOMECÁNICO Y FITOSANITARIO
	Conformación: Regular ascendente. Tronco aplomado engrosado en cabeza de desmoche a 2,00 m de alt aprox. Reunión informe de tronques resuelta en numerosos ejes de crecimiento codominantes. Copa centrada, distribuida. Estructura de tipo reactivo, con orden de ramifica
Corteza: Abierta en heridas de poda con alteración de madera. Diversas oquedades.	
Estado fitopatológico: Deficiente. Numerosos focos de pudrición de madera, socavamiento avanzado	
Manejo: Desmoche repetido, desde hace años	
OBSERVACIONES

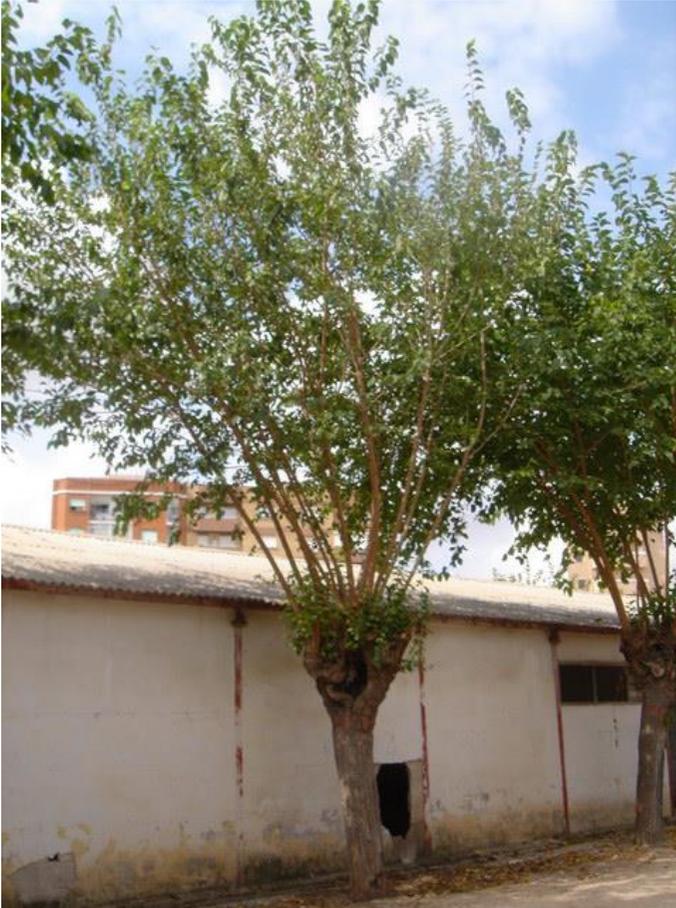
<p>DATOS DENDROMÉTRICOS</p>
	Nombre botánico: <i>Morus alba L.</i>
	Nombre común: <i>Morera</i>
	Tipo: <i>Frondosa, en alineación</i>
	Perímetro (cm): <i>132</i>
	<p>ESTADO BIOMECÁNICO Y FITOSANITARIO</p>
	Conformación: <i>Regular ascendente. Tronco aplomado engrosado en cabeza de desmoche a 2,00 m de alt aprox. Reunión informe de entronques resuelta en numerosos ejes de crecimiento codominantes. Copa centrada, distribuida. Estructura de tipo reactivo, con orden de ramifica</i>
Corteza: <i>Abierta en heridas de poda con alteración de madera. Diversas quemaduras.</i>	
Estado fitopatológico: <i>Deficiente. Numerosos focos de pudrición de madera, socavamiento avanzado</i>	
Manejo: <i>Desmoche repetido, desde hace años</i>	
<p>OBSERVACIONES</p>

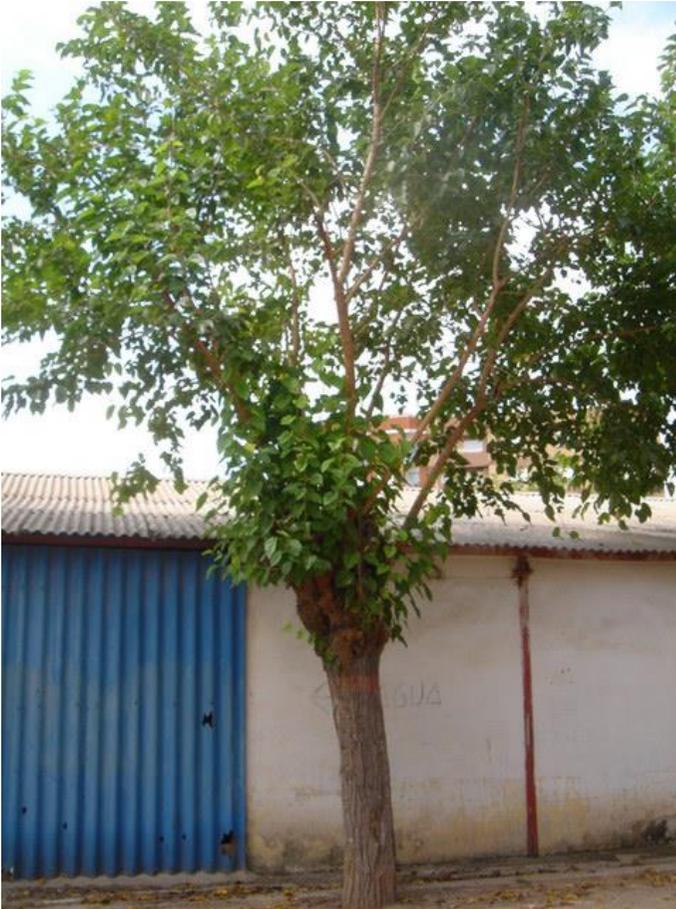
<p>DATOS DENDROMÉTRICOS</p>
	Nombre botánico: <i>Morus alba L.</i>
	Nombre común: Morera
	Tipo: Frondosa, en alineación
	Perímetro (cm): 123
	<p>ESTADO BIOMECÁNICO Y FITOSANITARIO</p>
	Conformación: Regular ascendente. Tronco aplomado engrosado en cabeza de desmoche a 2,00 m de alt aprox. Reunión informe de tronques resuelta en numerosos ejes de crecimiento codominantes. Copa centrada, distribuida. Estructura de tipo reactivo, con orden de ramifica
Corteza: Abierta en heridas de poda con alteración de madera. Diversas oquedades.	
Estado fitopatológico: Deficiente. Numerosos focos de pudrición de madera, socavamiento avanzado	
Manejo: Desmoche repetido, desde hace años	
<p>OBSERVACIONES</p>

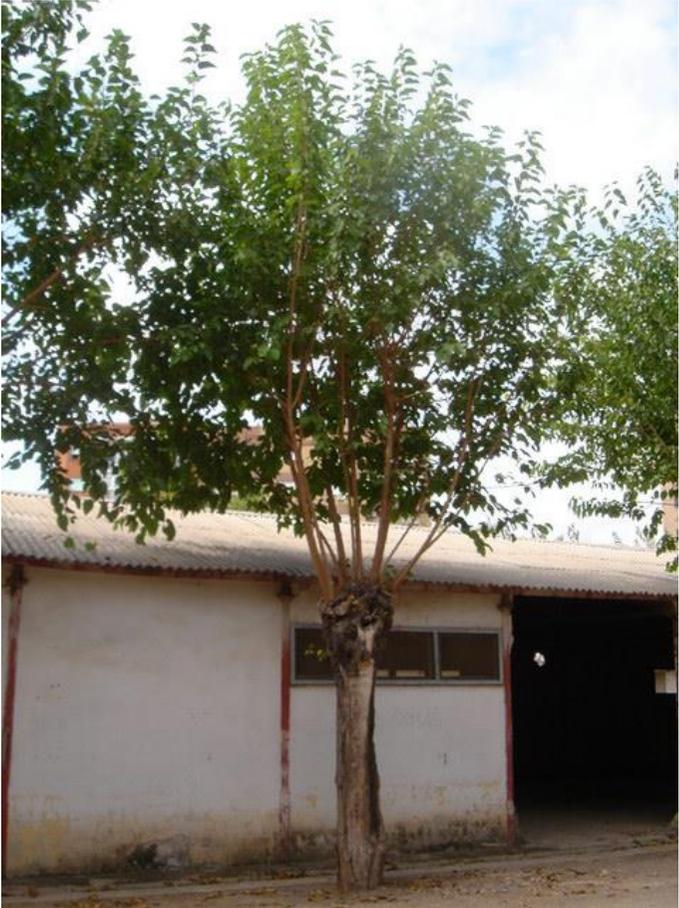
<p>DATOS DENDROMÉTRICOS</p>
	Nombre botánico: <i>Morus alba L.</i>
	Nombre común: Morera
	Tipo: Frondosa, en alineación
	Perímetro (cm): 120
	<p>ESTADO BIOMECÁNICO Y FITOSANITARIO</p>
	Conformación: Regular ascendente. Tronco aplomado engrosado en cabeza de desmoche a 2,00 m de alt aprox. Reunión informe de tronques resuelta en numerosos ejes de crecimiento codominantes. Copa centrada, distribuida. Estructura de tipo reactivo, con orden de ramifica
Corteza: Abierta en heridas de poda con alteración de madera. Diversas oquedades.	
Estado fitopatológico: Deficiente. Numerosos focos de pudrición de madera, socavamiento avanzado	
Manejo: Desmoche repetido, desde hace años	
<p>OBSERVACIONES</p>

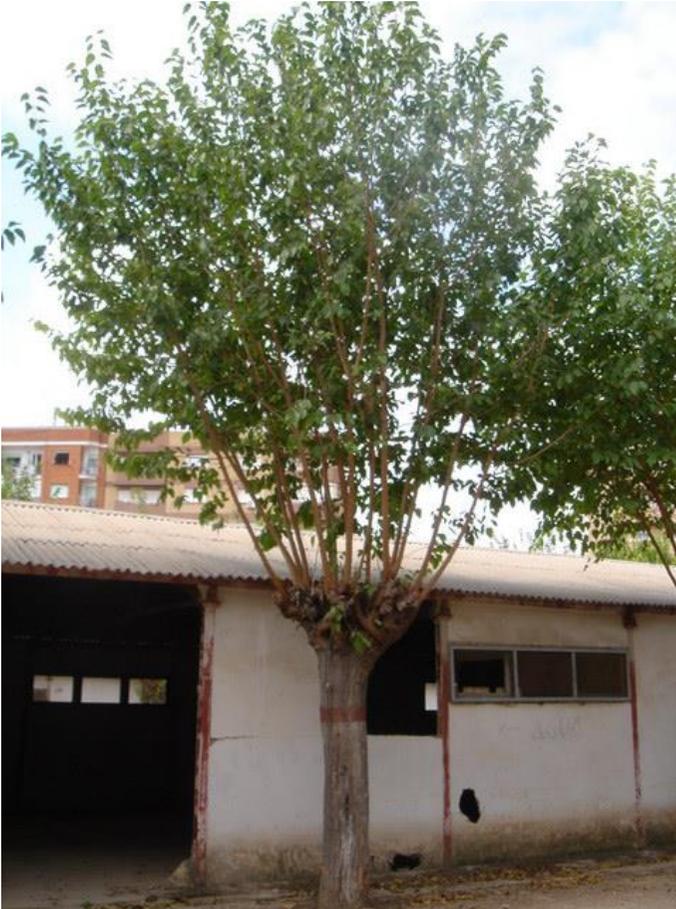
DATOS DENDROMÉTRICOS
	Nombre botánico: <i>Morus alba L.</i>
	Nombre común: Morera
	Tipo: Frondosa, en alineación
	Perímetro (cm): 127
	ESTADO BIOMECÁNICO Y FITOSANITARIO
	Conformación: Regular ascendente. Tronco aplomado engrosado en cabeza de desmoche a 2,00 m de alt aprox. Reunión informe de tronques resuelta en numerosos ejes de crecimiento codominantes. Copa centrada, distribuida. Estructura de tipo reactivo, con orden de ramifica
Corteza: Abierta en heridas de poda con alteración de madera. Diversas oquedades.	
Estado fitopatológico: Deficiente. Numerosos focos de pudrición de madera, socavamiento avanzado	
Manejo: Desmoche repetido, desde hace años	
OBSERVACIONES

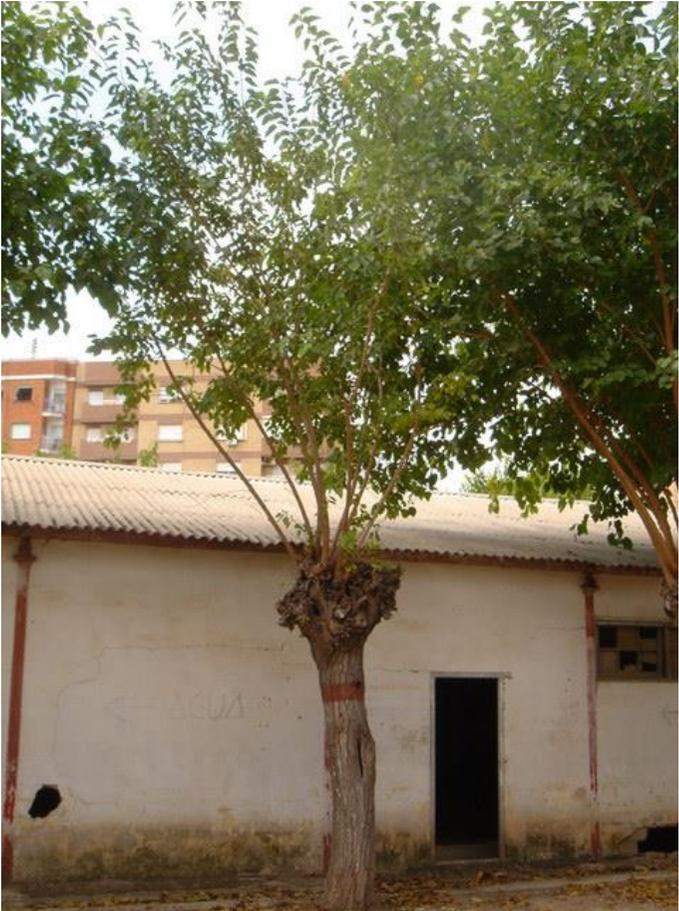
<p>DATOS DENDROMÉTRICOS</p>
	Nombre botánico: <i>Morus alba L.</i>
	Nombre común: Morera
	Tipo: Frondosa, en alineación
	Perímetro (cm): 115
	<p>ESTADO BIOMECÁNICO Y FITOSANITARIO</p>
	Conformación: Regular ascendente. Tronco aplomado engrosado en cabeza de desmoche a 2,00 m de alt aprox. Reunión informe de tronques resuelta en numerosos ejes de crecimiento codominantes. Copa centrada, distribuida. Estructura de tipo reactivo, con orden de ramifica
Corteza: Abierta en heridas de poda con alteración de madera. Diversas oquedades.	
Estado fitopatológico: Deficiente. Numerosos focos de pudrición de madera, socavamiento avanzado	
Manejo: Desmoche repetido, desde hace años	
<p>OBSERVACIONES</p>

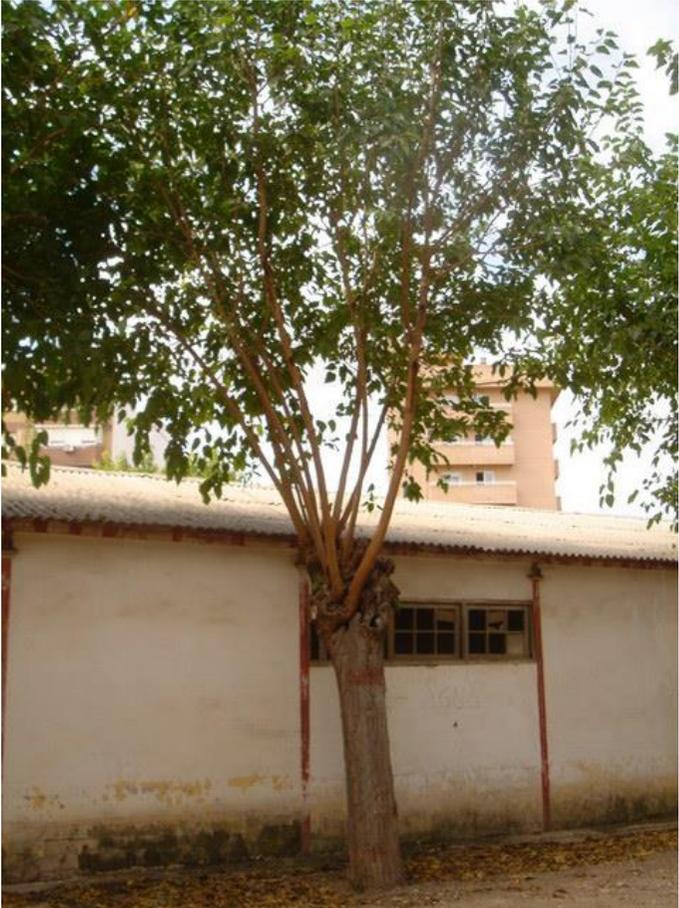
<p>DATOS DENDROMÉTRICOS</p>
	Nombre botánico: <i>Morus alba L.</i>
	Nombre común: Morera
	Tipo: Frondosa, en alineación
	Perímetro (cm): 128
	<p>ESTADO BIOMECÁNICO Y FITOSANITARIO</p>
	Conformación: Regular ascendente. Tronco aplomado engrosado en cabeza de desmoche a 2,00 m de alt aprox. Reunión informe de tronques resuelta en numerosos ejes de crecimiento codominantes. Copa centrada, distribuida. Estructura de tipo reactivo, con orden de ramifica
Corteza: Abierta en heridas de poda con alteración de madera. Diversas quemaduras.	
Estado fitopatológico: Deficiente. Numerosos focos de pudrición de madera, socavamiento avanzado	
Manejo: Desmoche repetido, desde hace años	
<p>OBSERVACIONES</p>

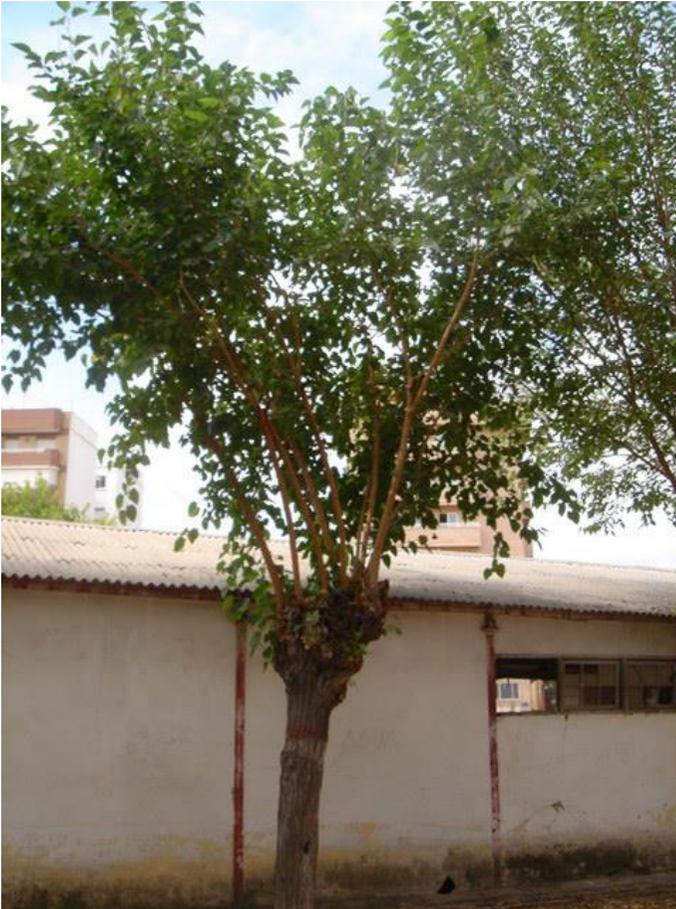
<p>DATOS DENDROMÉTRICOS</p>
	Nombre botánico: <i>Morus alba L.</i>
	Nombre común: Morera
	Tipo: Frondosa, en alineación
	Perímetro (cm): 108
	<p>ESTADO BIOMECÁNICO Y FITOSANITARIO</p>
	Conformación: Regular ascendente. Tronco aplomado engrosado en cabeza de desmoche a 2,00 m de alt aprox. Reunión informe de entronques resuelta en numerosos ejes de crecimiento codominantes. Copa centrada, distribuida. Estructura de tipo reactivo, con orden de ramifica
Corteza: Abierta en heridas de poda con alteración de madera. Diversas oquedades.	
Estado fitopatológico: Deficiente. Numerosos focos de pudrición de madera, socavamiento avanzado	
Manejo: Desmoche repetido, desde hace años	
<p>OBSERVACIONES</p>

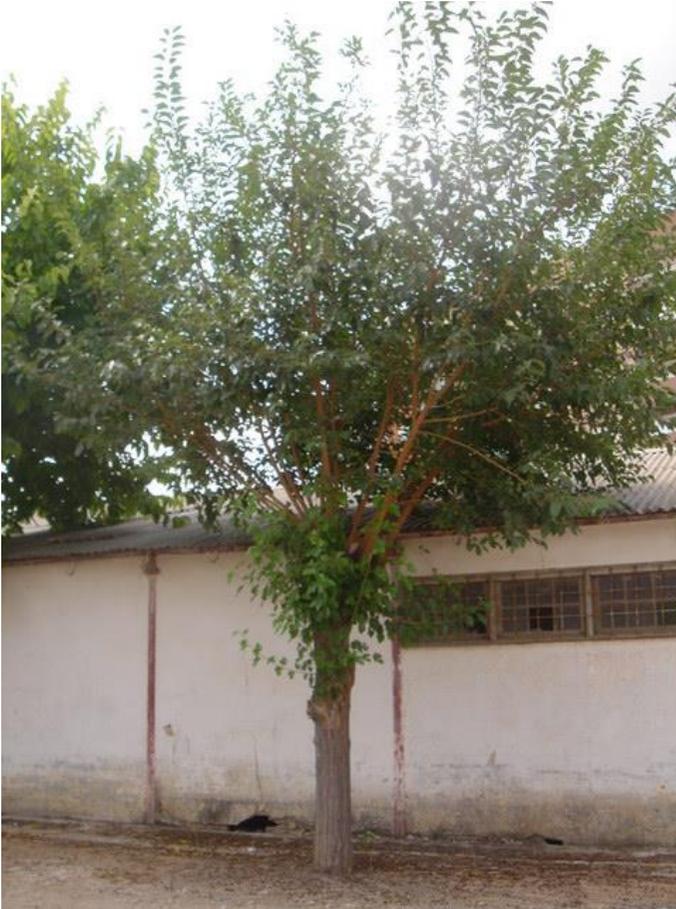
DATOS DENDROMÉTRICOS
	Nombre botánico: <i>Morus alba L.</i>
	Nombre común: Morera
	Tipo: Frondosa, en alineación
	Perímetro (cm): 101
	ESTADO BIOMECÁNICO Y FITOSANITARIO
	Conformación: Regular ascendente. Tronco aplomado engrosado en cabeza de desmoche a 2,00 m de alt aprox. Reunión informe de entronques resuelta en numerosos ejes de crecimiento codominantes. Copa centrada, distribuida. Estructura de tipo reactivo, con orden de ramifica
Corteza: Abierta en heridas de poda con alteración de madera. Diversas oquedades.	
Estado fitopatológico: Deficiente. Numerosos focos de pudrición de madera, socavamiento avanzado	
Manejo: Desmoche repetido, desde hace años	
OBSERVACIONES

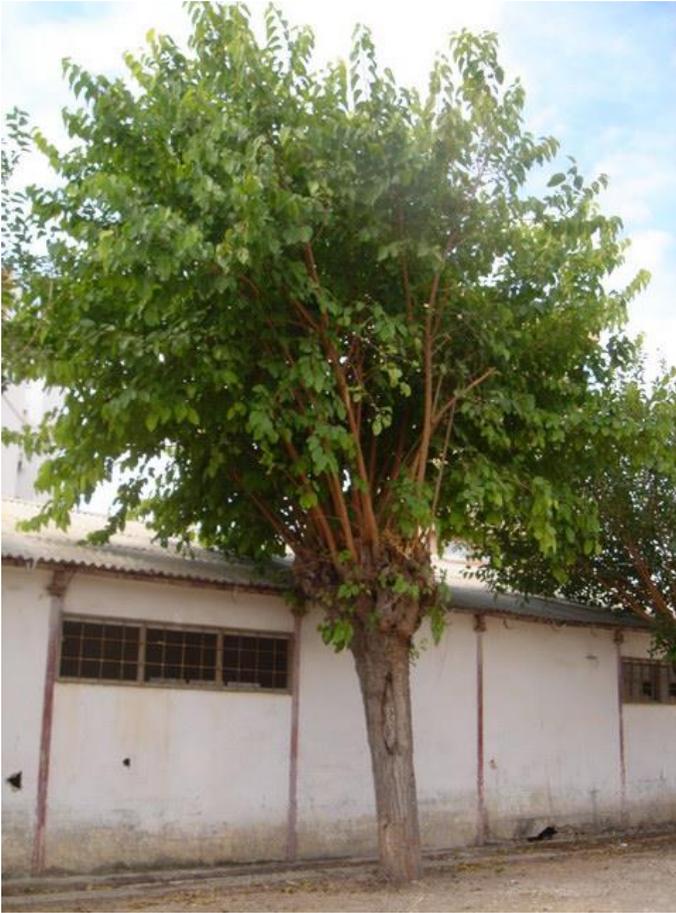
<p>DATOS DENDROMÉTRICOS</p>
	Nombre botánico: <i>Morus alba L.</i>
	Nombre común: Morera
	Tipo: Frondosa, en alineación
	Perímetro (cm): 143
	<p>ESTADO BIOMECÁNICO Y FITOSANITARIO</p>
	Conformación: Regular ascendente. Tronco aplomado engrosado en cabeza de desmoche a 2,00 m de alt aprox. Reunión informe de tronques resuelta en numerosos ejes de crecimiento codominantes. Copa centrada, distribuida. Estructura de tipo reactivo, con orden de ramifica
Corteza: Abierta en heridas de poda con alteración de madera. Diversas oquedades.	
Estado fitopatológico: Deficiente. Numerosos focos de pudrición de madera, socavamiento avanzado	
Manejo: Desmoche repetido, desde hace años	
<p>OBSERVACIONES</p>

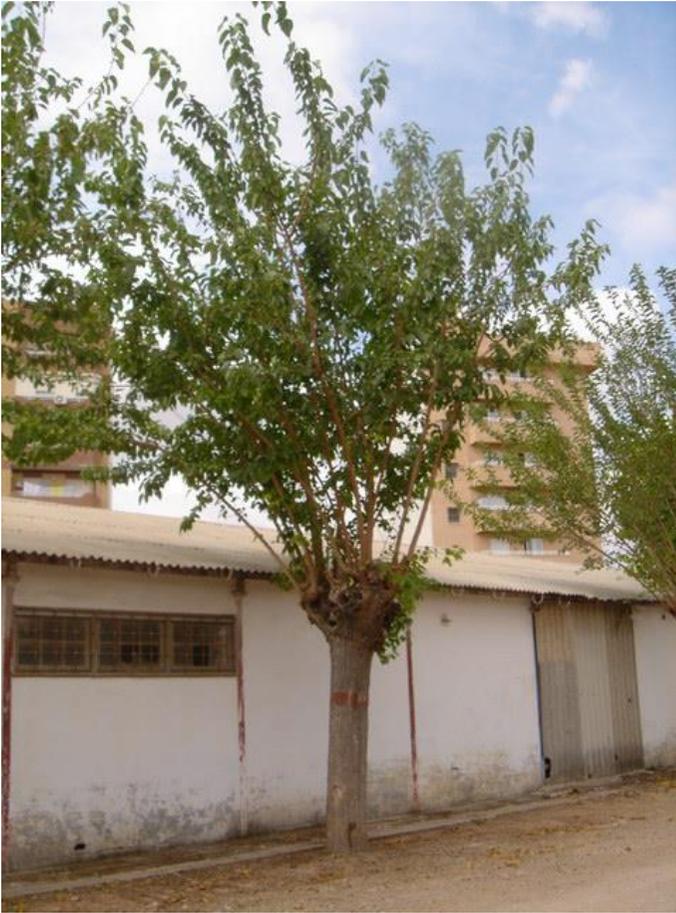
<p>DATOS DENDROMÉTRICOS</p>
	Nombre botánico: <i>Morus alba L.</i>
	Nombre común: Morera
	Tipo: Frondosa, en alineación
	Perímetro (cm): 125
	<p>ESTADO BIOMECÁNICO Y FITOSANITARIO</p>
	Conformación: Regular ascendente. Tronco aplomado engrosado en cabeza de desmoche a 2,00 m de alt aprox. Reunión informe de entronques resuelta en numerosos ejes de crecimiento codominantes. Copa centrada, distribuida. Estructura de tipo reactivo, con orden de ramifica
Corteza: Abierta en heridas de poda con alteración de madera. Diversas oquedades.	
Estado fitopatológico: Deficiente. Numerosos focos de pudrición de madera, socavamiento avanzado	
Manejo: Desmoche repetido, desde hace años	
<p>OBSERVACIONES</p>
