Índice Anejo Jardinería y mobiliario urbano

El presente anejo de jardinería se centra en la definición de las zonas verdes establecidas en el ámbito de actuación del Proyecto de Urbanización del Parque Central de Ingenieros, de Valencia.

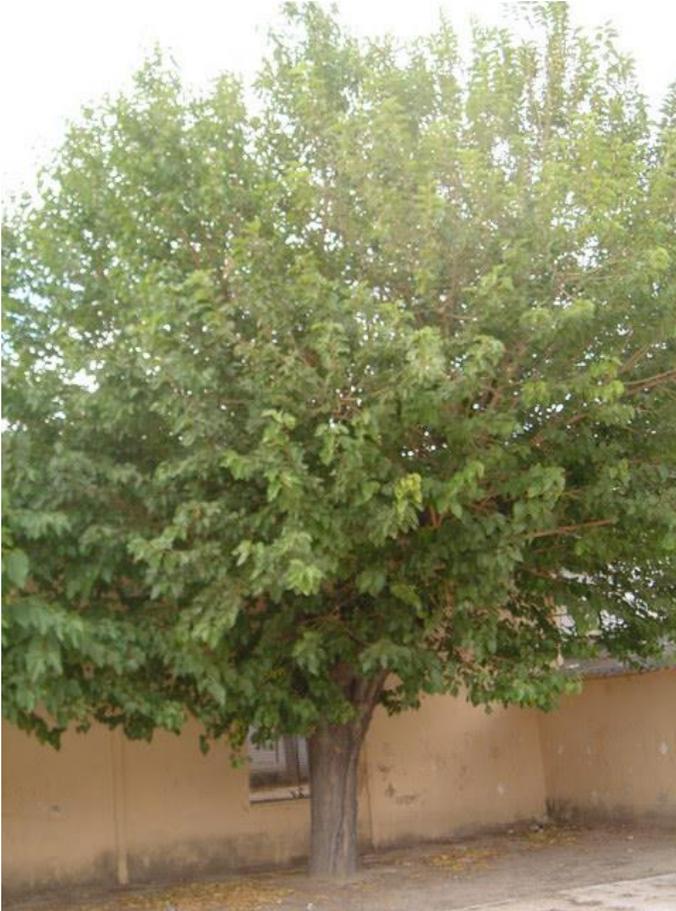
Ubicación actual: CP Santo Angel Fecha: 7/31/2009	Pie N°: <p style="text-align: center; font-size: 24px; color: green;">1</p>

<p>DATOS DENDROMÉTRICOS</p>
	Nombre botánico: <i>Morus alba L.</i>
	Nombre común: <i>Morera</i>
	Tipo: <i>Frondosa, en alineación</i>
	Perímetro (cm): 189
	<p>ESTADO BIOMECÁNICO Y FITOSANITARIO</p>
	Conformación: <i>Regular, abierta. Tronco aplomado y engrosado en la cruz, copa centrada y distribuida. Estructura de tipo reactivo con orden de ramificación poco desarrollado.</i>
	Corteza: <i>Abierta en la cruz, en heridas de poda con madera al aire</i>
Estado fitopatológico: <i>Aceptable. Focos de alteración de madera (pudrición), de extensión sin determinar</i>	
Manejo: <i>Reducción drástica de copa, periódica. Llevado a sobreesfuerzo vegetativo repetido, con pérdida de reservas.</i>	
<p>OBSERVACIONES</p>

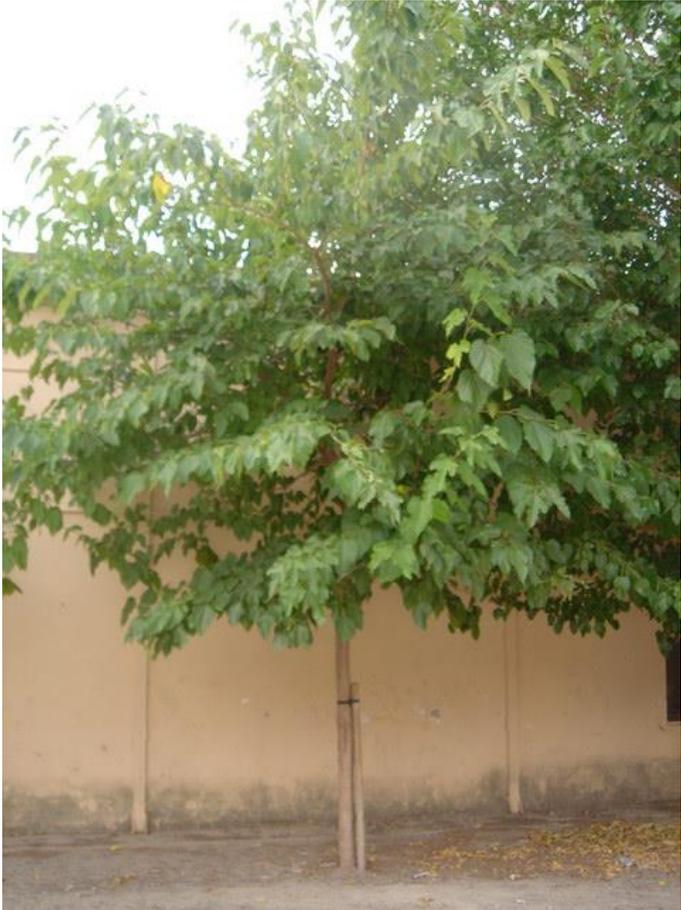
Ubicación actual: CP Santo Angel Fecha: 7/31/2009	Pie N°: <p style="text-align: center; color: green; font-weight: bold;">2</p>

<p>DATOS DENDROMÉTRICOS</p>
	Nombre botánico: <i>Morus alba L.</i>
	Nombre común: <i>Morera</i>
	Tipo: <i>Frondosa, en alineación</i>
	Perímetro (cm): <i>44</i>
	<p>ESTADO BIOMECÁNICO Y FITOSANITARIO</p>
	Conformación: <i>Regular, abierta. Tronco vertical y cruz a 2,20 m. de alt. Copa centrada, no bien repartida. Estructura difusa, con ramificación poco jerarquizada todavía.</i>
	Corteza: <i>Cerrada. Alguna sección de poda pequeña, limpia</i>
Estado fitopatológico: <i>Bueno, sin señales de afección</i>	
Manejo: <i>Poda de formación y entutorado</i>	
<p>OBSERVACIONES</p>

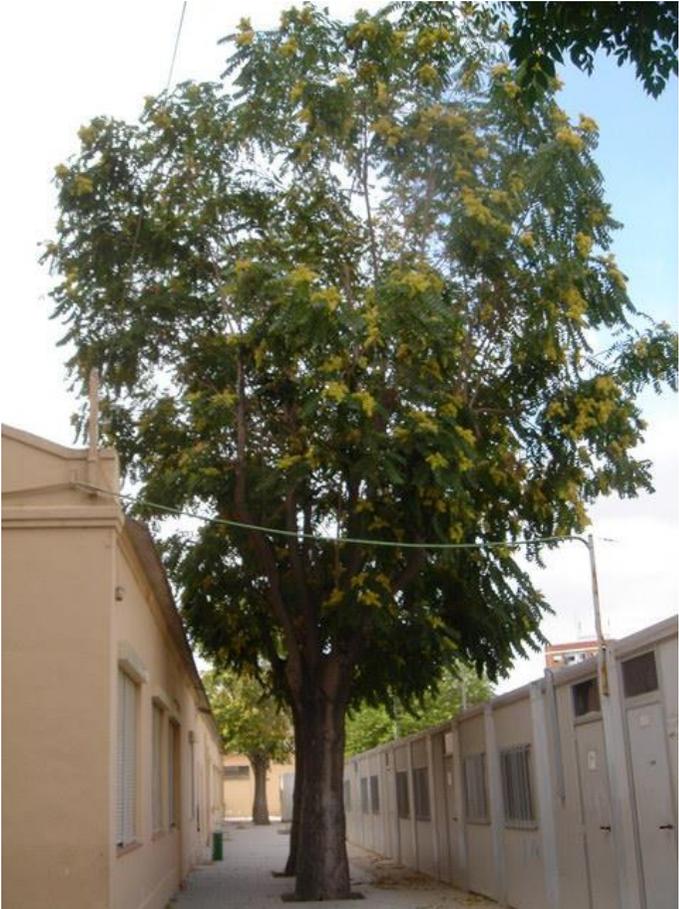
Ubicación actual: CP Santo Angel Fecha: 7/31/2009	Pie N°: <p style="text-align: center; font-size: 1.2em;">16</p>

<p>DATOS DENDROMÉTRICOS</p>
	Nombre botánico: <i>Ailanthus altissima (Mill.) Swingle</i>
	Nombre común: Ailanto, árbol del cielo
	Tipo: Frondosa, en alineación
	Perímetro (cm): 220
	<p>ESTADO BIOMECÁNICO Y FITOSANITARIO</p>
	Conformación: Regular, ascendente. Copa centrada, repartida. Estructura de tipo reactivo con orden de ramificación trastocado, mal jerarquizado.
Corteza: Cerrada. Secciones de poda algo grandes, no cicatrizadas	
Estado fitopatológico: Aceptable. Algún foco de madera alterada por infección incipiente. Presenta oquedad en base del tronco	
Manejo: Descopado antiguo y posteriores reducciones de copa.	
<p>OBSERVACIONES</p>

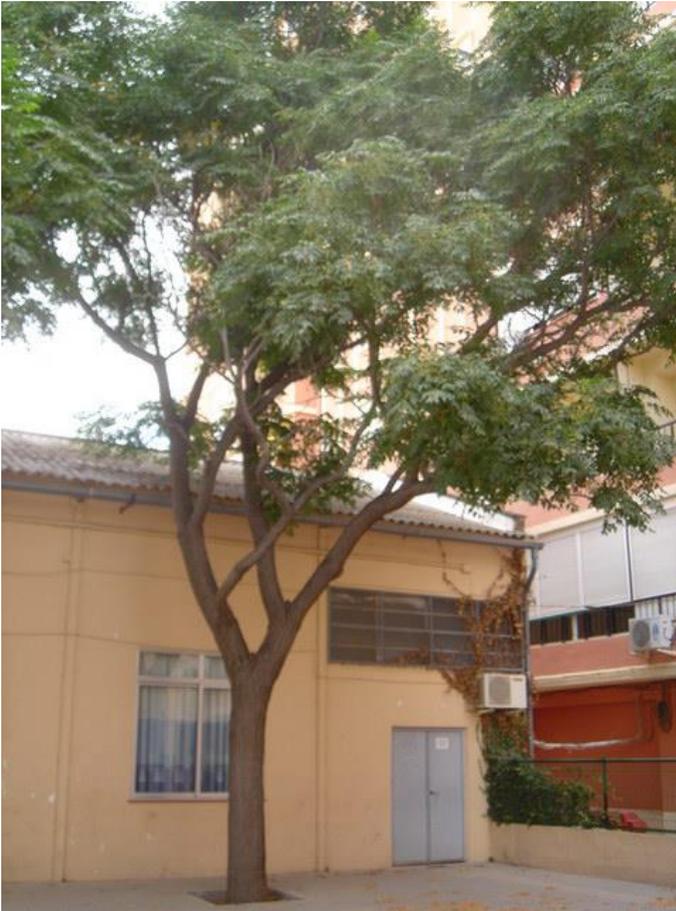
Ubicación actual: CP Santo Angel Fecha: 7/31/2009	Pie N°: <p style="text-align: center; color: green; font-weight: bold;">17</p>

<p>DATOS DENDROMÉTRICOS</p>
	Nombre botánico: <i>Melia azedaiach L.</i>
	Nombre común: <i>Melia, cinamomo</i>
	Tipo: <i>Frondosa, en alineación</i>
	Perímetro (cm): <i>157,1</i>
	<p>ESTADO BIOMECÁNICO Y FITOSANITARIO</p>
	Conformación: <i>Algo irregular, extendida. Tronco poco o nada inclinado y copa algo descentrada, no bien repartida. Ramificación bastante estructurada.</i>
Corteza: <i>Cerrada en tronco. Secciones de poda cerrando bien, madera al aire sin alterar</i>	
Estado fitopatológico: <i>Bueno, sin señales de afección</i>	
Manejo: <i>Algún terciado</i>	
<p>OBSERVACIONES</p>

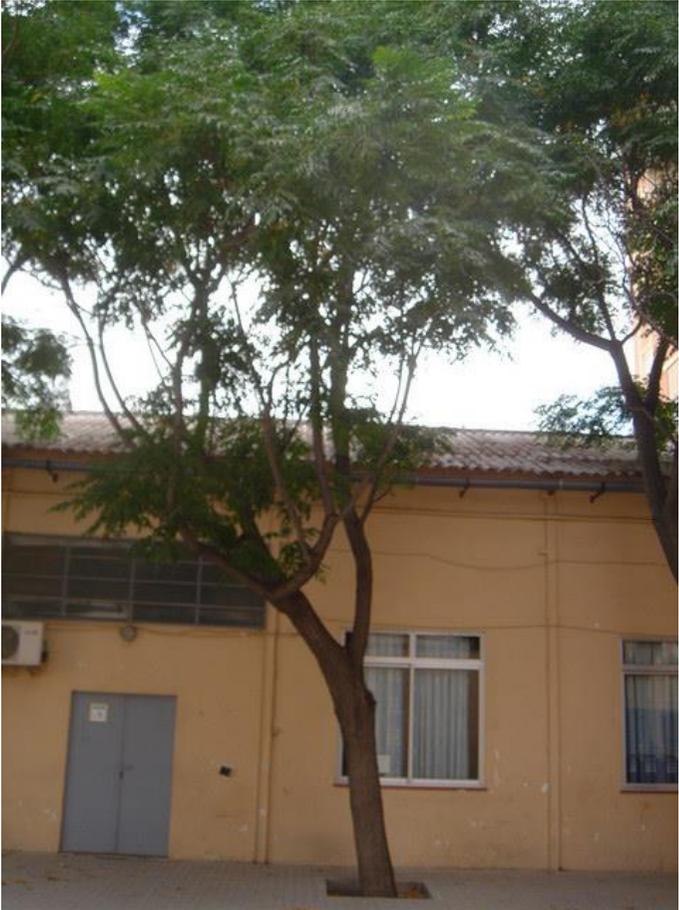
Ubicación actual: CP Santo Angel Fecha: 7/31/2009	Pie N°: <p style="text-align: center; font-size: 1.2em;">18</p>

<p>DATOS DENDROMÉTRICOS</p>
	Nombre botánico: <i>Melia azedaiach L.</i>
	Nombre común: <i>Melia, cinamomo</i>
	Tipo: <i>Frondosa, en alineación</i>
	Perímetro (cm): <i>126</i>
	<p>ESTADO BIOMECÁNICO Y FITOSANITARIO</p>
	Conformación: <i>Irregular, extendida. Tronco poco o nada inclinado y copa algo descentrada, no bien repartida. Ramificación bastante estructurada.</i>
Corteza: <i>Cerrada en tronco. Secciones de poda cerrando bien, madera al aire sin alterar</i>	
Estado fitopatológico: <i>Bueno, sin señales de afección</i>	
Manejo: <i>Algún terciado</i>	
<p>OBSERVACIONES</p>

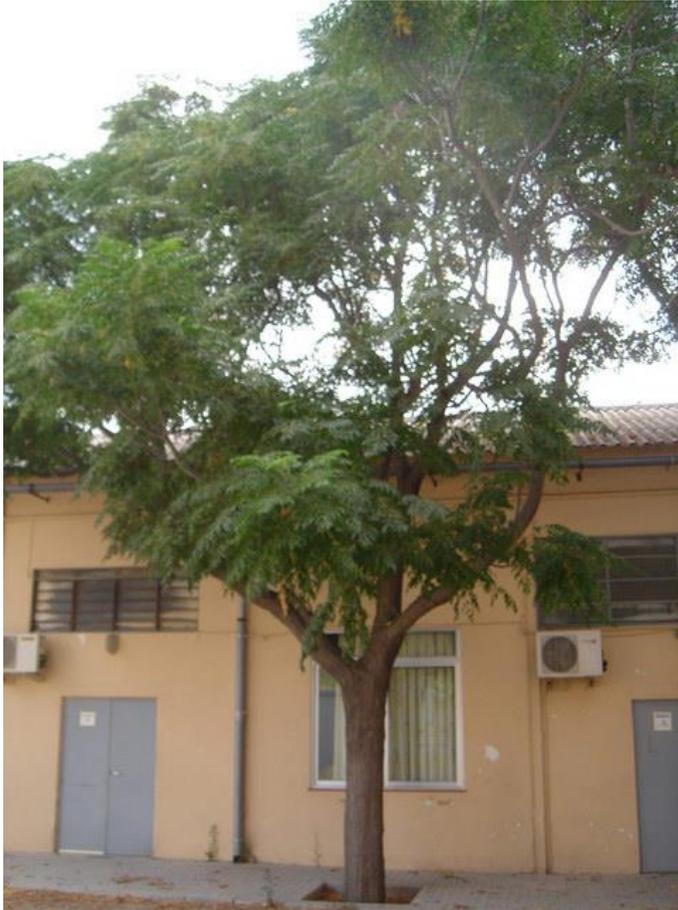
Ubicación actual: CP Santo Angel Fecha: 7/31/2009	Pie N°: <p style="text-align: center; font-size: 1.2em;">19</p>

<p>DATOS DENDROMÉTRICOS</p>
	Nombre botánico: <i>Melia azedaiach L.</i>
	Nombre común: <i>Melia, cinamomo</i>
	Tipo: <i>Frondosa, en alineación</i>
	Perímetro (cm): <i>141</i>
	<p>ESTADO BIOMECÁNICO Y FITOSANITARIO</p>
	Conformación: <i>Algo irregular, extendida. Tronco poco o nada inclinado y copa algo descentrada, no bien repartida. Ramificación bastante estructurada.</i>
Corteza: <i>Cerrada en tronco. Secciones de poda cerrando bien, madera al aire sin alterar</i>	
Estado fitopatológico: <i>Bueno, sin señales de afección</i>	
Manejo: <i>Algún terciado</i>	
<p>OBSERVACIONES</p>

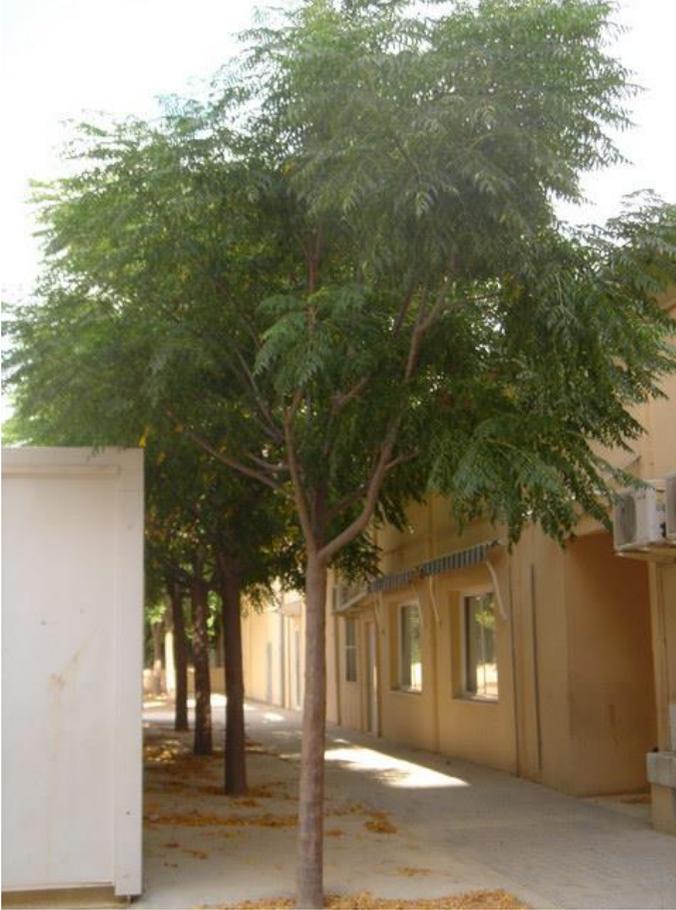
Ubicación actual: CP Santo Angel Fecha: 7/31/2009	Pie N°: <p style="text-align: center; font-size: 1.2em;">20</p>

<p>DATOS DENDROMÉTRICOS</p>
	Nombre botánico: <i>Melia azedaiach L.</i>
	Nombre común: <i>Melia, cinamomo</i>
	Tipo: <i>Frondosa, en alineación</i>
	Perímetro (cm): <i>53,3</i>
	<p>ESTADO BIOMECÁNICO Y FITOSANITARIO</p>
	Conformación: <i>Regular, ascendente. Tronco recto, aplomado. Copa centrada, no bien repartida. Ramificación bastante estructurada.</i>
	Corteza: <i>Cerrada en tronco. Secciones de poda cerrando bien y madera al aire sin alterar</i>
Estado fitopatológico: <i>Bueno, sin afección</i>	
Manejo: <i>Ligera poda de reducción de copa</i>	
<p>OBSERVACIONES</p>

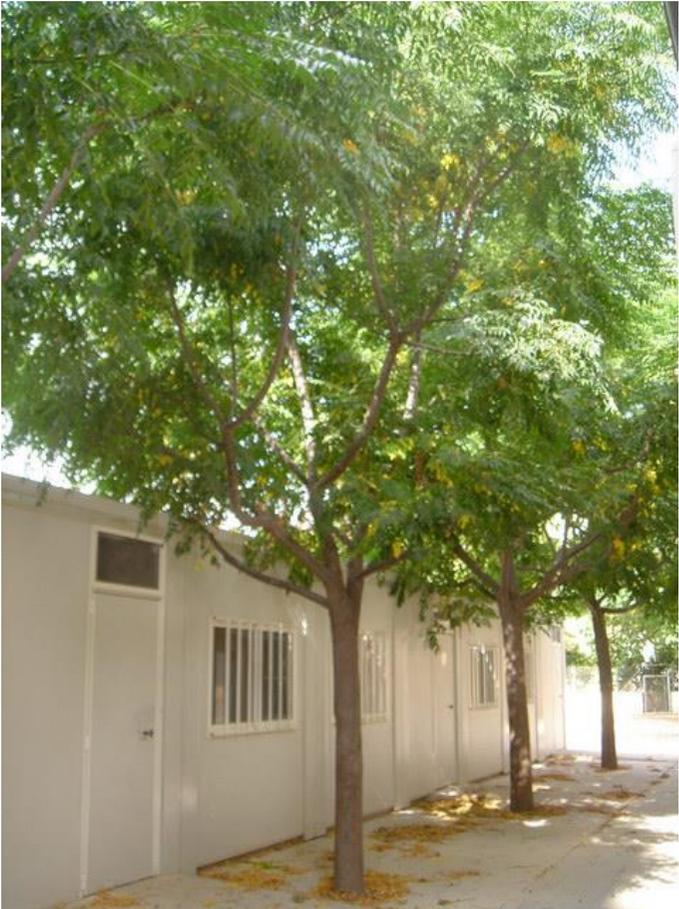
Ubicación actual: CP Santo Angel Fecha: 7/31/2009	Pie N°: <p style="text-align: center; color: green; font-weight: bold;">21</p>

<p>DATOS DENDROMÉTRICOS</p>
	Nombre botánico: <i>Melia azedaiach L.</i>
	Nombre común: <i>Melia, cinamomo</i>
	Tipo: <i>Frondosa, en alineación</i>
	Perímetro (cm): <i>72</i>
	<p>ESTADO BIOMECÁNICO Y FITOSANITARIO</p>
	Conformación: <i>Regular, ascendente. Tronco recto, aplomado. Copa centrada, no bien repartida. Ramificación bastante estructurada.</i>
Corteza: <i>Cerrada en tronco. Secciones de poda cerrando bien y madera al aire sin alterar</i>	
Estado fitopatológico: <i>Bueno, sin afección</i>	
Manejo: <i>Ligera poda de reducción de copa</i>	
<p>OBSERVACIONES</p>

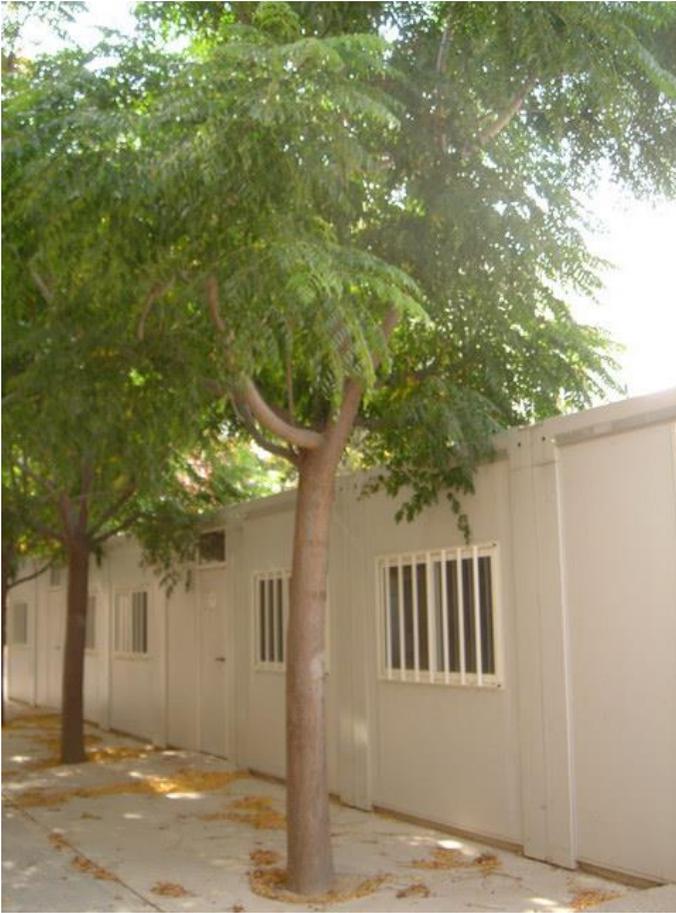
Ubicación actual: CP Santo Angel Fecha: 7/31/2009	Pie N°: <p style="text-align: center; font-size: 1.2em;">23</p>

<p>DATOS DENDROMÉTRICOS</p>
	Nombre botánico: <i>Melia azedaiach L.</i>
	Nombre común: <i>Melia, cinamomo</i>
	Tipo: <i>Frondosa, en alineación</i>
	Perímetro (cm): <i>78</i>
	<p>ESTADO BIOMECÁNICO Y FITOSANITARIO</p>
	Conformación: <i>Regular, ascendente. Tronco recto, aplomado. Copa centrada, no bien repartida. Ramificación bastante estructurada.</i>
Corteza: <i>Cerrada en tronco. Secciones de poda cerrando bien y madera al aire sin alterar</i>	
Estado fitopatológico: <i>Bueno, sin afección</i>	
Manejo: <i>Ligera poda de reducción de copa</i>	
<p>OBSERVACIONES</p>

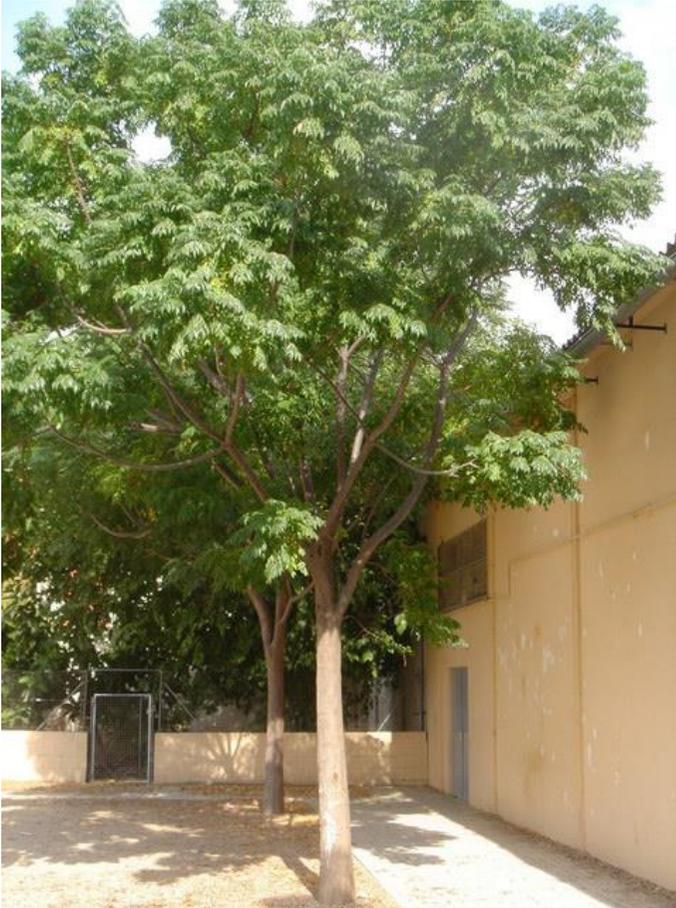
Ubicación actual: CP Santo Angel Fecha: 7/31/2009	Pie N°: <p style="text-align: center; font-size: 1.2em;">24</p>

<p>DATOS DENDROMÉTRICOS</p>
	Nombre botánico: <i>Melia azedaiach L.</i>
	Nombre común: <i>Melia, cinamomo</i>
	Tipo: <i>Frondosa, en alineación</i>
	Perímetro (cm): <i>63</i>
	<p>ESTADO BIOMECÁNICO Y FITOSANITARIO</p>
	Conformación: <i>Regular, ascendente. Tronco recto, aplomado. Copa centrada, no bien repartida. Ramificación bastante estructurada.</i>
Corteza: <i>Cerrada en tronco. Secciones de poda cerrando bien y madera al aire sin alterar</i>	
Estado fitopatológico: <i>Bueno, sin afección</i>	
Manejo: <i>Ligera poda de reducción de copa</i>	
<p>OBSERVACIONES</p>

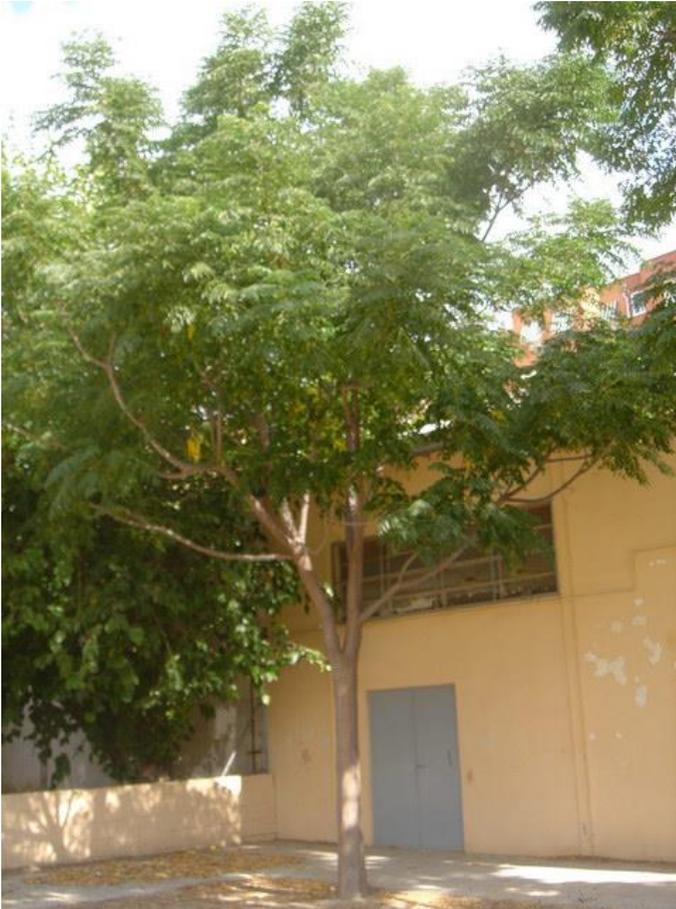
Ubicación actual: CP Santo Angel Fecha: 7/31/2009	Pie N°: <p style="text-align: center; color: green; font-weight: bold;">25</p>

<p>DATOS DENDROMÉTRICOS</p>
	Nombre botánico: <i>Melia azedaiach L.</i>
	Nombre común: <i>Melia, cinamomo</i>
	Tipo: <i>Frondosa, en alineación</i>
	Perímetro (cm): <i>79</i>
	<p>ESTADO BIOMECÁNICO Y FITOSANITARIO</p>
	Conformación: <i>Regular, ascendente. Tronco recto, aplomado. Copa centrada, no bien repartida. Ramificación bastante estructurada.</i>
Corteza: <i>Cerrada en tronco. Secciones de poda cerrando bien y madera al aire sin alterar</i>	
Estado fitopatológico: <i>Bueno, sin afección</i>	
Manejo: <i>Ligera poda de reducción de copa</i>	
<p>OBSERVACIONES</p>

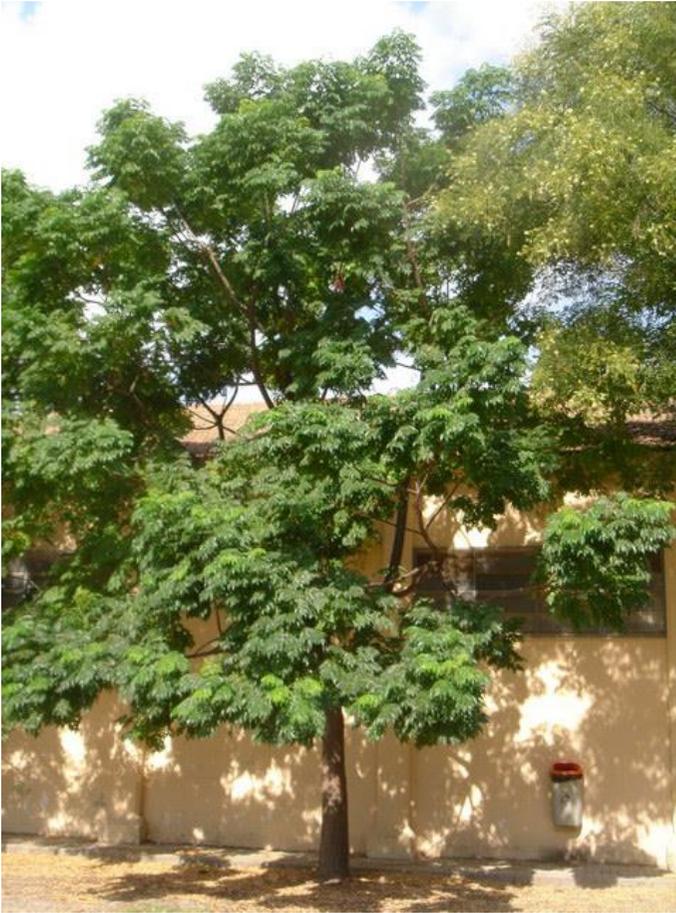
Ubicación actual: CP Santo Angel Fecha: 7/31/2009	Pie N°: <p style="text-align: center; font-size: 1.2em;">39</p>

<p>DATOS DENDROMÉTRICOS</p>
	Nombre botánico: <i>Melia azedaiach L.</i>
	Nombre común: <i>Melia, cinamomo</i>
	Tipo: <i>Frondosa, en alineación</i>
	Perímetro (cm): <i>94,2</i>
	<p>ESTADO BIOMECÁNICO Y FITOSANITARIO</p>
	Conformación: <i>Regular abierta. Tronco aplomado, cruz a 2,30 m. de alt. Descentrada, repartida. Ramificación amplia, bastante estructurada.</i>
Corteza: <i>Cerrada. Secciones de poda cicatrizadas.</i>	
Estado fitopatológico: <i>Bueno sin afecciones. Madera al aire, sin alterar</i>	
Manejo: <i>Alguna poda esporádica, de reducción de copa</i>	
<p>OBSERVACIONES</p>

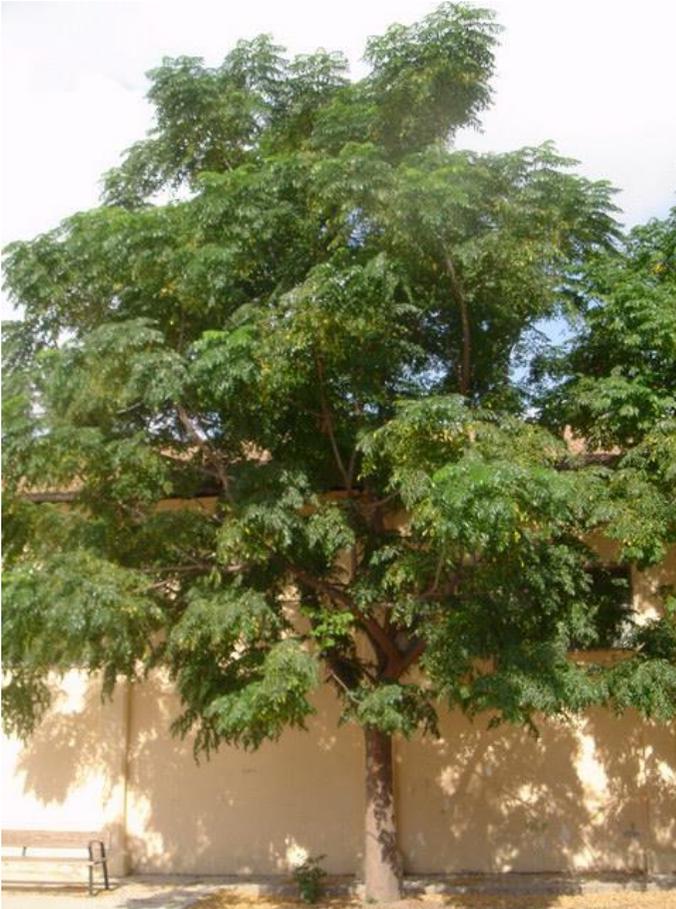
Ubicación actual: CP Santo Angel Fecha: 7/31/2009	Pie N°: <p style="text-align: center; font-size: 24px; font-weight: bold;">40</p>

<p>DATOS DENDROMÉTRICOS</p>
	Nombre botánico: <i>Melia azedaiach L.</i>
	Nombre común: <i>Melia, cinamomo</i>
	Tipo: <i>Frondosa, en alineación</i>
	Perímetro (cm): <i>126</i>
	<p>ESTADO BIOMECÁNICO Y FITOSANITARIO</p>
	Conformación: <i>Regular abierta. Tronco aplomado, cruz a 2,30 m. de alt. Descentrada, repartida. Ramificación amplia, bastante estructurada.</i>
Corteza: <i>Cerrada. Secciones de poda cicatrizadas.</i>	
Estado fitopatológico: <i>Bueno sin afecciones. Madera al aire, sin alterar</i>	
Manejo: <i>Alguna poda esporádica, de reducción de copa</i>	
<p>OBSERVACIONES</p>

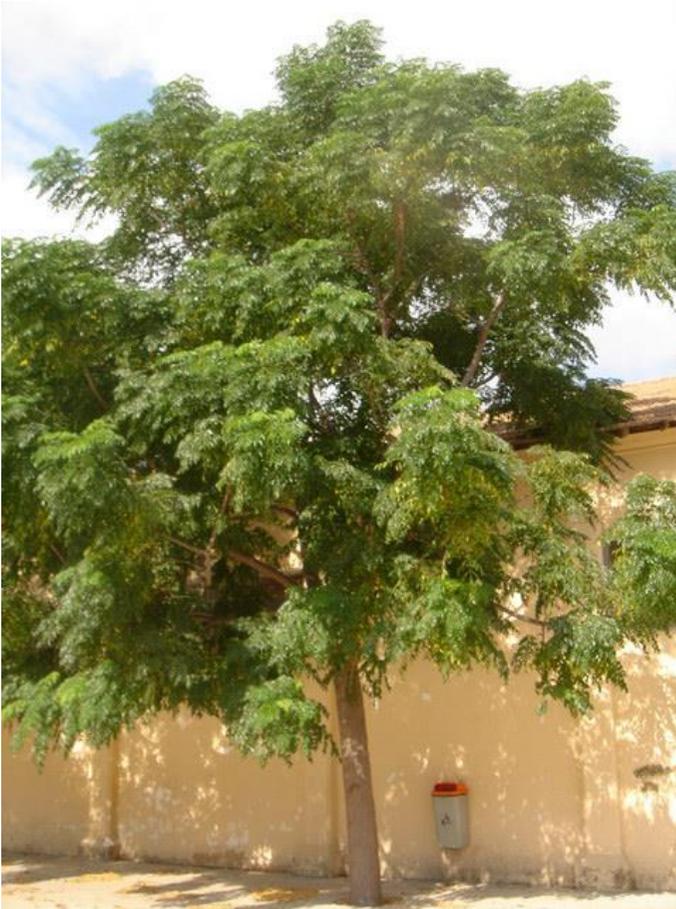
Ubicación actual: CP Santo Angel Fecha: 7/31/2009	Pie N°: <p style="text-align: center; font-size: 24px; color: green;">41</p>

<p>DATOS DENDROMÉTRICOS</p>
	Nombre botánico: <i>Melia azedaiach L.</i>
	Nombre común: <i>Melia, cinamomo</i>
	Tipo: <i>Frondosa, en alineación</i>
	Perímetro (cm): <i>110</i>
	<p>ESTADO BIOMECÁNICO Y FITOSANITARIO</p>
	Conformación: <i>Regular abierta. Tronco aplomado, cruz a 2,30 m. de alt. Descentrada, repartida. Ramificación amplia, bastante estructurada.</i>
Corteza: <i>Cerrada. Secciones de poda cicatrizadas.</i>	
Estado fitopatológico: <i>Bueno sin afecciones. Madera al aire, sin alterar</i>	
Manejo: <i>Alguna poda esporádica, de reducción de copa</i>	
<p>OBSERVACIONES</p>

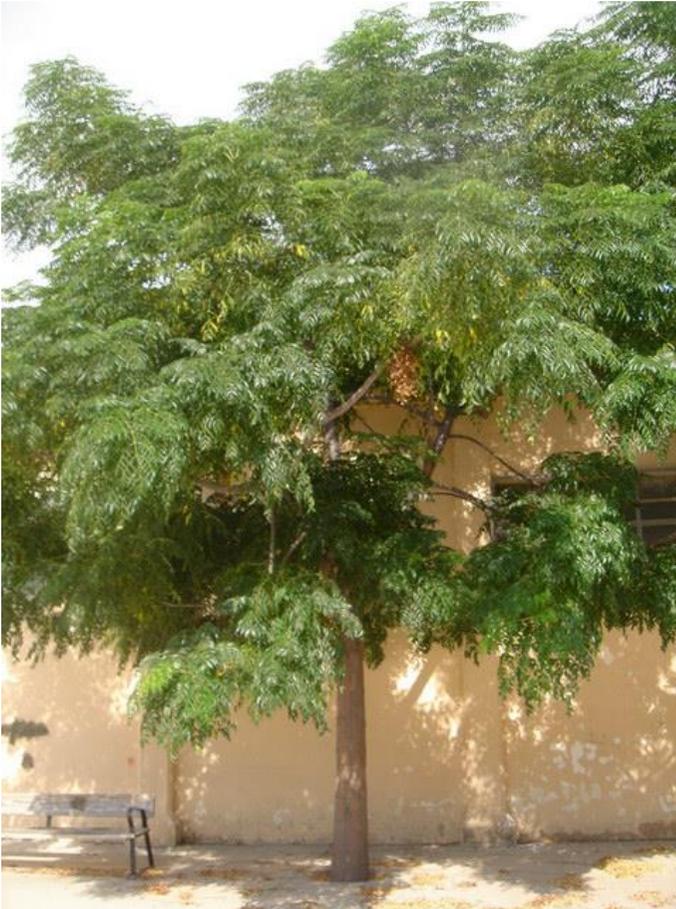
Ubicación actual: CP Santo Angel Fecha: 7/31/2009	Pie N°: <p style="text-align: center; font-size: 1.2em;">42</p>

<p>DATOS DENDROMÉTRICOS</p>
	Nombre botánico: <i>Melia azedaiach L.</i>
	Nombre común: <i>Melia, cinamomo</i>
	Tipo: <i>Frondosa, en alineación</i>
	Perímetro (cm): <i>94,2</i>
	<p>ESTADO BIOMECÁNICO Y FITOSANITARIO</p>
	Conformación: <i>Regular abierta. Tronco aplomado, cruz a 2,30 m. de alt. Descentrada, repartida. Ramificación amplia, bastante estructurada.</i>
Corteza: <i>Cerrada. Secciones de poda cicatrizadas.</i>	
Estado fitopatológico: <i>Bueno sin afecciones. Madera al aire, sin alterar</i>	
Manejo: <i>Alguna poda esporádica, de reducción de copa</i>	
<p>OBSERVACIONES</p>

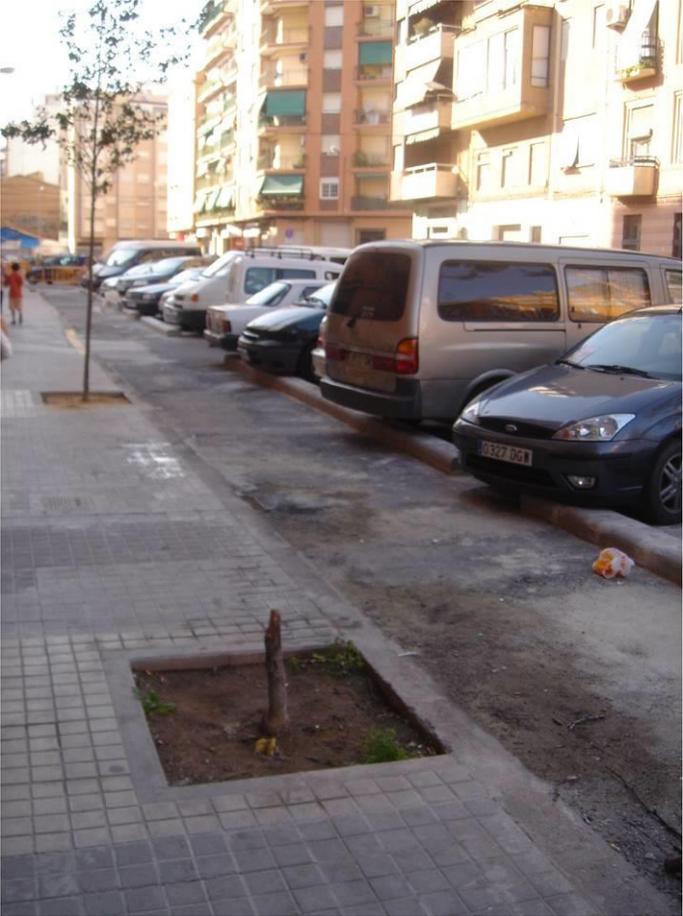
Ubicación actual: Dolores Alcaide Fecha: 7/31/2009	Pie N°: <p style="text-align: center;">44</p>

DATOS DENDROMÉTRICOS
	Nombre botánico: <i>Pyrus calleryana Decne. Var Chanticleer.</i>
	Nombre común: Peral de flor
	Tipo: Frutal de ornamento en alineación
	Perímetro (cm): -
	ESTADO BIOMECÁNICO Y FITOSANITARIO
Conformación: Pie roto	
Corteza:	
Estado fitopatológico:	
Manejo:	
OBSERVACIONES

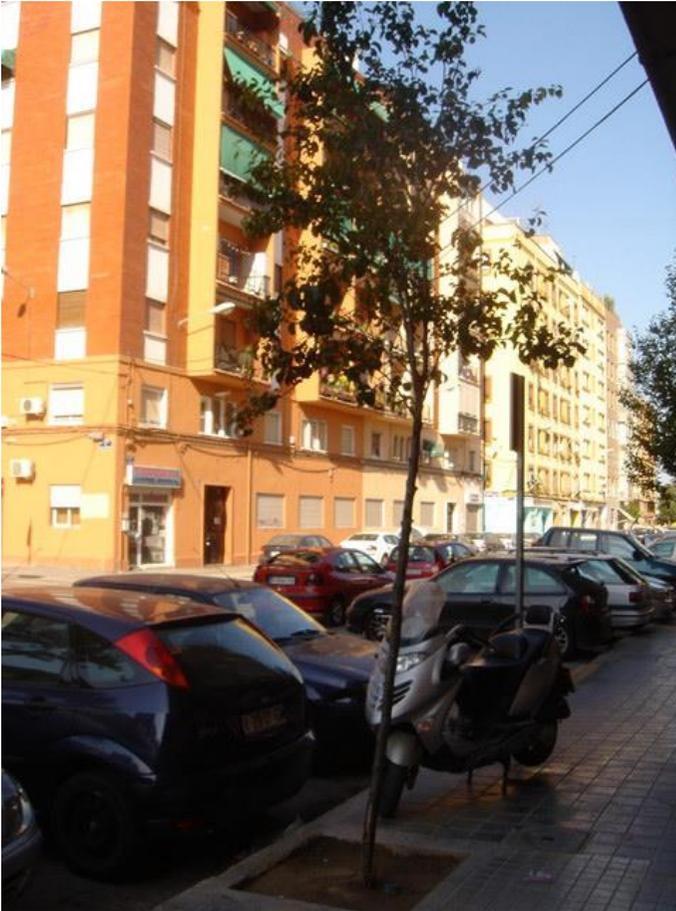
Ubicación actual: Dolores Alcaide Fecha: 7/31/2009	Pie Nº: <p style="text-align: center;">47</p>

<p>DATOS DENDROMÉTRICOS</p>
	Nombre botánico: <i>Pyrus calleryana Decne. Var Chanticleer.</i>
	Nombre común: Peral de flor
	Tipo: Frutal de ornamento en alineación
	Perímetro (cm): 15
	<p>ESTADO BIOMECÁNICO Y FITOSANITARIO</p>
	Conformación: Regular, recogida. Planta de vivero, tronco bastante aplomado y copa centrada. Ramificación estructurada, poco desarrollada.
Corteza: Cerrada. Algunas abrasiones hacia la parte baja del tronco.	
Estado fitopatológico: Discreto. Planta sin establecer del todo, falta de fuerza. Lámina foliar algo plegada (stress)	
Manejo: Poda de formación	
<p>OBSERVACIONES</p>

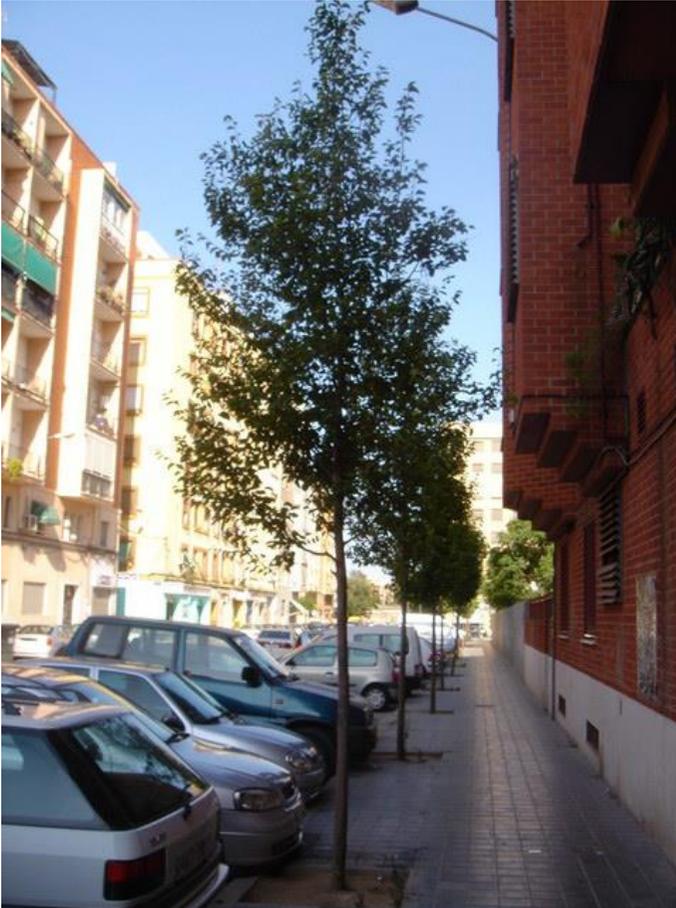
Ubicación actual: Dolores Alcaide Fecha: 7/31/2009	Pie N°: <p style="text-align: center;">48</p>

DATOS DENDROMÉTRICOS
	Nombre botánico: <i>Pyrus calleryana Decne. Var Chanticleer.</i>
	Nombre común: Peral de flor
	Tipo: Frutal de ornamento en alineación
	Perímetro (cm): 24
	ESTADO BIOMECÁNICO Y FITOSANITARIO
	Conformación: Regular, recogida. Planta de vivero, tronco bastante aplomado y copa centrada. Ramificación estructurada, poco desarrollada.
Corteza: Cerrada. Algunas abrasiones hacia la parte baja del tronco.	
Estado fitopatológico: Discreto. Planta sin establecer del todo, falta de fuerza. Lámina foliar algo plegada (stress)	
Manejo: Poda de formación	
OBSERVACIONES

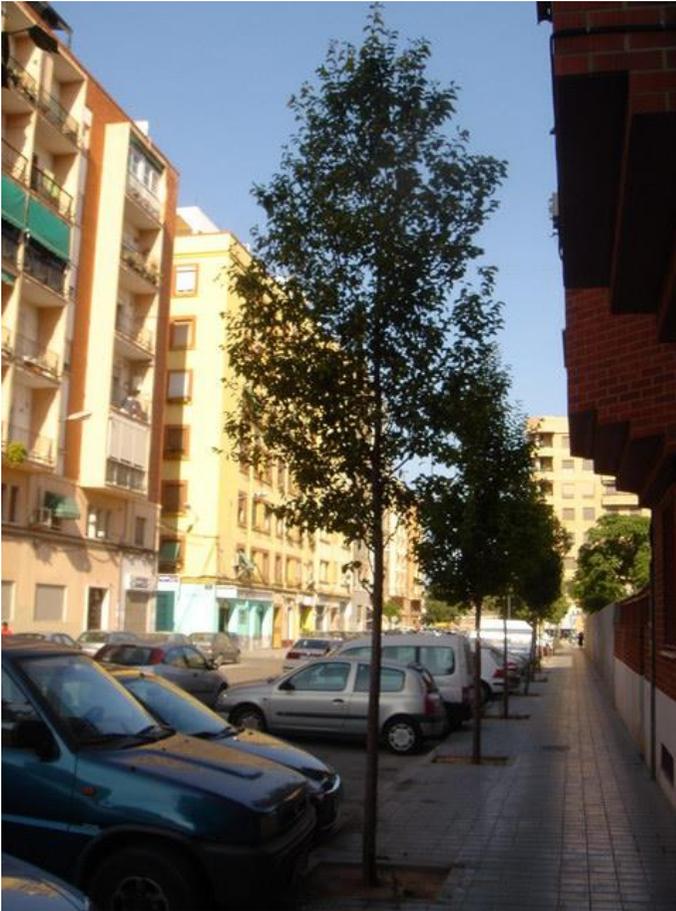
Ubicación actual: Dolores Alcaide Fecha: 7/31/2009	Pie Nº: <p style="text-align: center;">49</p>

DATOS DENDROMÉTRICOS
	Nombre botánico: <i>Pyrus calleryana Decne. Var Chanticleer.</i>
	Nombre común: Peral de flor
	Tipo: Frutal de ornamento en alineación
	Perímetro (cm): 26
	ESTADO BIOMECÁNICO Y FITOSANITARIO
	Conformación: Regular, recogida. Planta de vivero, tronco bastante aplomado y copa centrada. Ramificación estructurada, poco desarrollada.
Corteza: Cerrada. Algunas abrasiones hacia la parte baja del tronco.	
Estado fitopatológico: Discreto. Planta sin establecer del todo, falta de fuerza. Lámina foliar algo plegada (stress)	
Manejo: Poda de formación	
OBSERVACIONES

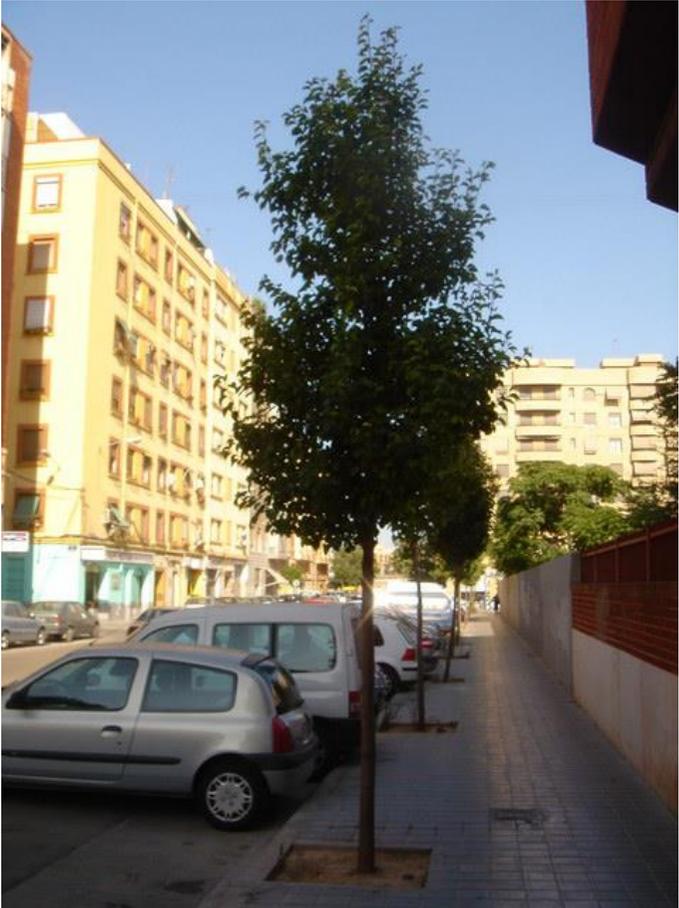
Ubicación actual: Dolores Alcaide Fecha: 7/31/2009	Pie N°: <p style="text-align: center;">50</p>

DATOS DENDROMÉTRICOS
	Nombre botánico: <i>Pyrus calleryana Decne. Var Chanticleer.</i>
	Nombre común: Peral de flor
	Tipo: Frutal de ornamento en alineación
	Perímetro (cm): 27
	ESTADO BIOMECÁNICO Y FITOSANITARIO
	Conformación: Regular, recogida. Planta de vivero, tronco bastante aplomado y copa centrada. Ramificación estructurada, poco desarrollada.
Corteza: Cerrada. Algunas abrasiones hacia la parte baja del tronco.	
Estado fitopatológico: Discreto. Planta sin establecer del todo, falta de fuerza. Lámina foliar algo plegada (stress)	
Manejo: Poda de formación	
OBSERVACIONES

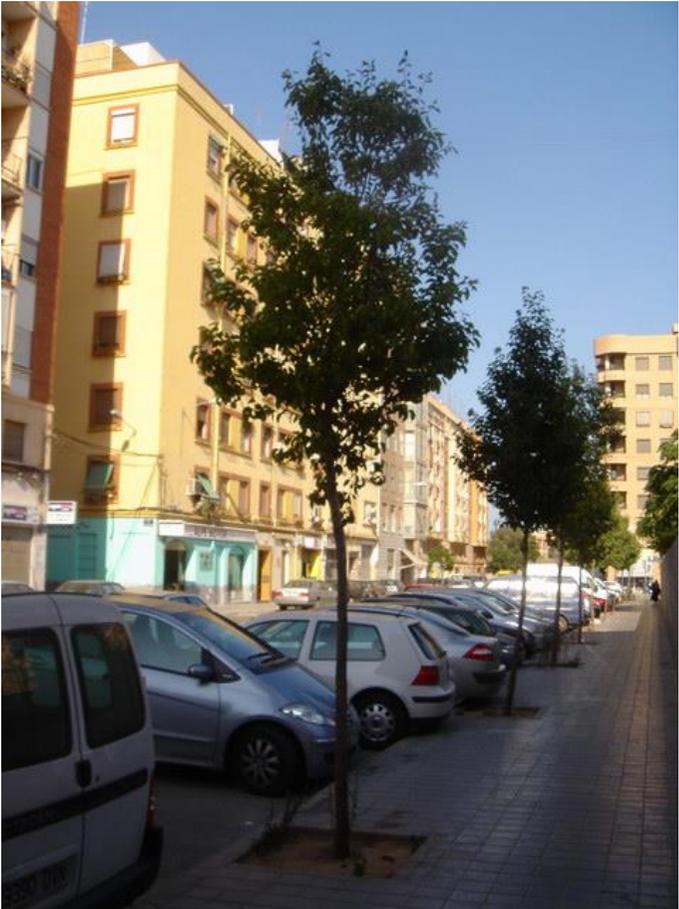
Ubicación actual: Dolores Alcaide Fecha: 7/31/2009	Pie Nº: <p style="text-align: center;">51</p>

DATOS DENDROMÉTRICOS
	Nombre botánico: <i>Pyrus calleryana Decne. Var Chanticleer.</i>
	Nombre común: Peral de flor
	Tipo: Frutal de ornamento en alineación
	Perímetro (cm): 23
	ESTADO BIOMECÁNICO Y FITOSANITARIO
	Conformación: Regular, recogida. Planta de vivero, tronco bastante aplomado y copa centrada. Ramificación estructurada, poco desarrollada.
Corteza: Cerrada. Algunas abrasiones hacia la parte baja del tronco.	
Estado fitopatológico: Discreto. Planta sin establecer del todo, falta de fuerza. Lámina foliar algo plegada (stress)	
Manejo: Poda de formación	
OBSERVACIONES

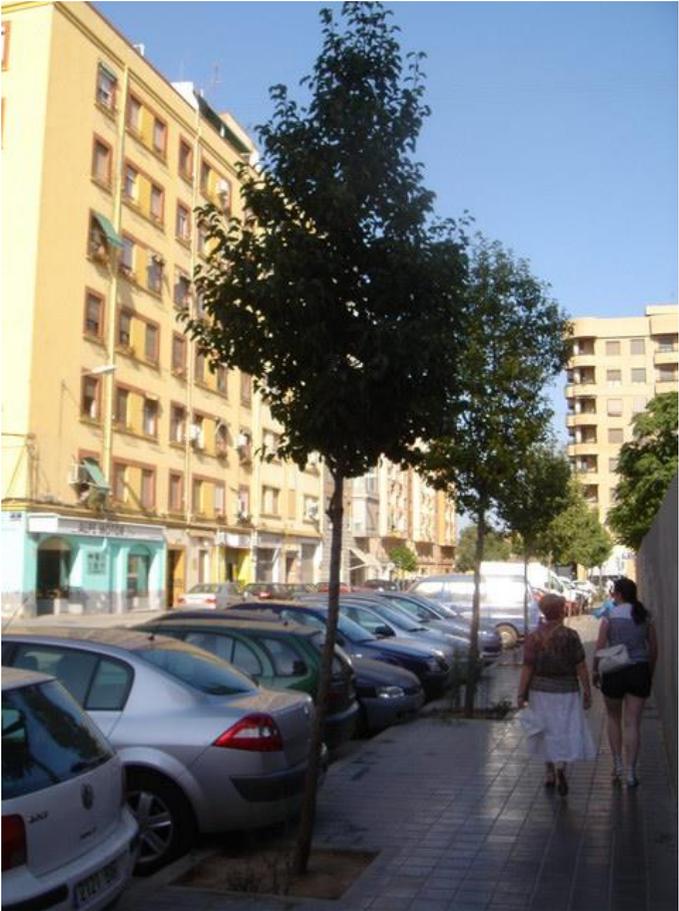
Ubicación actual: Dolores Alcaide Fecha: 7/31/2009	Pie Nº: <p style="text-align: center; color: green; font-weight: bold;">52</p>

<p>DATOS DENDROMÉTRICOS</p>
	Nombre botánico: <i>Pyrus calleryana Decne. Var Chanticleer.</i>
	Nombre común: Peral de flor
	Tipo: Frutal de ornamento en alineación
	Perímetro (cm): 22
	<p>ESTADO BIOMECÁNICO Y FITOSANITARIO</p>
	Conformación: Regular, recogida. Planta de vivero, tronco bastante aplomado y copa centrada. Ramificación estructurada, poco desarrollada.
Corteza: Cerrada. Algunas abrasiones hacia la parte baja del tronco.	
Estado fitopatológico: Discreto. Planta sin establecer del todo, falta de fuerza. Lámina foliar algo plegada (stress)	
Manejo: Poda de formación	
<p>OBSERVACIONES</p>

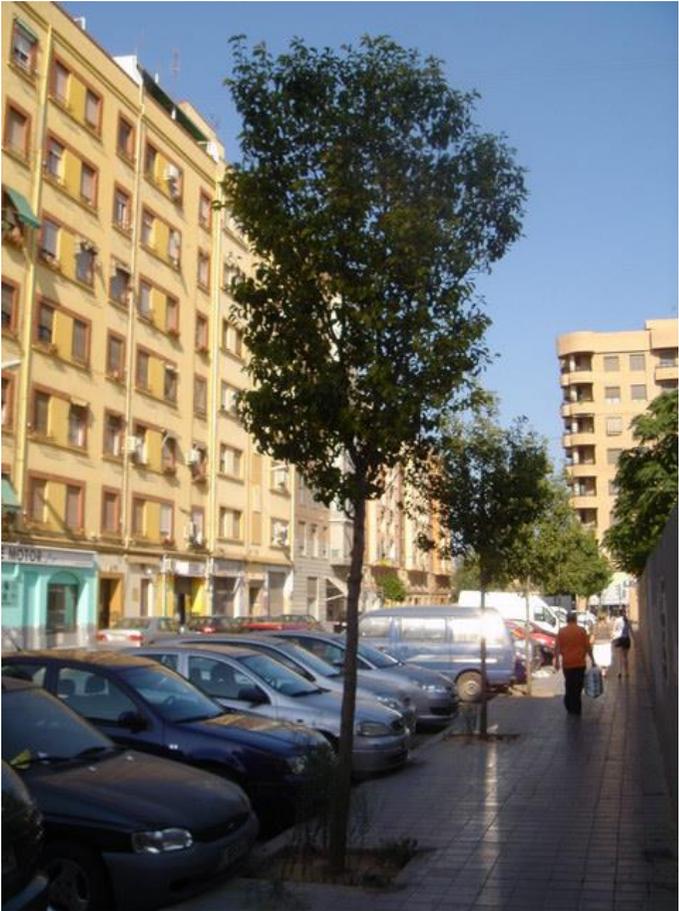
Ubicación actual: Dolores Alcaide Fecha: 7/31/2009	Pie Nº: <p style="text-align: center;">53</p>

<p>DATOS DENDROMÉTRICOS</p>
	Nombre botánico: <i>Pyrus calleryana Decne. Var Chanticleer.</i>
	Nombre común: Peral de flor
	Tipo: Frutal de ornamento en alineación
	Perímetro (cm): 30
	<p>ESTADO BIOMECÁNICO Y FITOSANITARIO</p>
	Conformación: Regular, recogida. Planta de vivero, tronco bastante aplomado y copa centrada. Ramificación estructurada, poco desarrollada.
Corteza: Cerrada. Algunas abrasiones hacia la parte baja del tronco.	
Estado fitopatológico: Discreto. Planta sin establecer del todo, falta de fuerza. Lámina foliar algo plegada (stress)	
Manejo: Poda de formación	
<p>OBSERVACIONES</p>

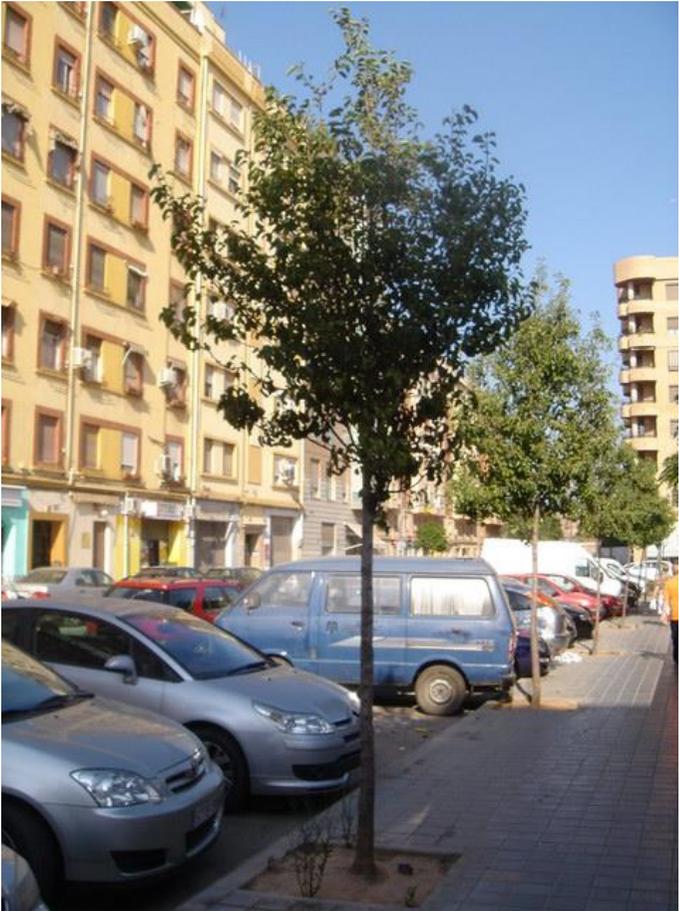
Ubicación actual: Dolores Alcaide Fecha: 7/31/2009	Pie N°: <p style="text-align: center;">54</p>

<p>DATOS DENDROMÉTRICOS</p>
	Nombre botánico: <i>Pyrus calleryana Decne. Var Chanticleer.</i>
	Nombre común: Peral de flor
	Tipo: Frutal de ornamento en alineación
	Perímetro (cm): 22
	<p>ESTADO BIOMECÁNICO Y FITOSANITARIO</p>
	Conformación: Regular, recogida. Planta de vivero, tronco bastante aplomado y copa centrada. Ramificación estructurada, poco desarrollada.
Corteza: Cerrada. Algunas abrasiones hacia la parte baja del tronco.	
Estado fitopatológico: Discreto. Planta sin establecer del todo, falta de fuerza. Lámina foliar algo plegada (stress)	
Manejo: Poda de formación	
<p>OBSERVACIONES</p>

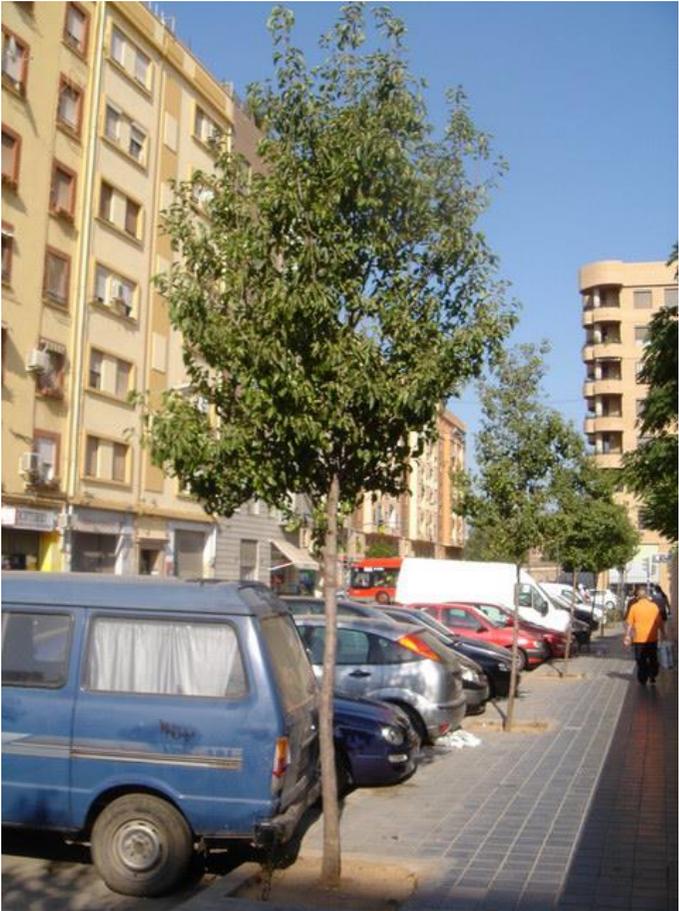
Ubicación actual: Dolores Alcaide Fecha: 7/31/2009	Pie Nº: <p style="text-align: center;">55</p>

<p>DATOS DENDROMÉTRICOS</p>
	Nombre botánico: <i>Pyrus calleryana Decne. Var Chanticleer.</i>
	Nombre común: Peral de flor
	Tipo: Frutal de ornamento en alineación
	Perímetro (cm): 23
	<p>ESTADO BIOMECÁNICO Y FITOSANITARIO</p>
	Conformación: Regular, recogida. Planta de vivero, tronco bastante aplomado y copa centrada. Ramificación estructurada, poco desarrollada.
Corteza: Cerrada. Algunas abrasiones hacia la parte baja del tronco.	
Estado fitopatológico: Discreto. Planta sin establecer del todo, falta de fuerza. Lámina foliar algo plegada (stress)	
Manejo: Poda de formación	
<p>OBSERVACIONES</p>

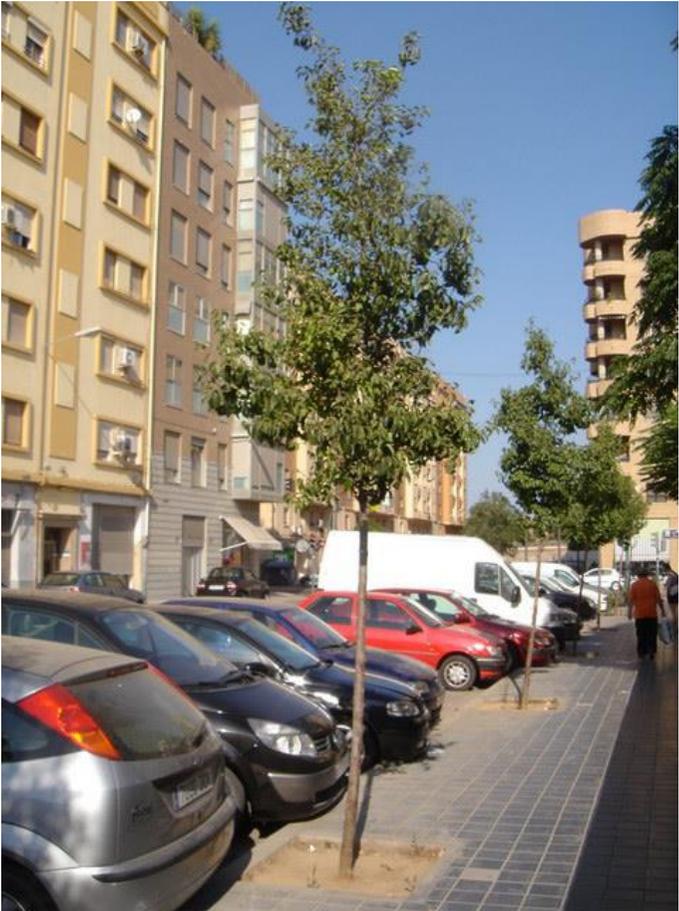
Ubicación actual: Dolores Alcaide Fecha: 7/31/2009	Pie N°: <p style="text-align: center;">56</p>

<p>DATOS DENDROMÉTRICOS</p>
	Nombre botánico: <i>Pyrus calleryana Decne. Var Chanticleer.</i>
	Nombre común: Peral de flor
	Tipo: Frutal de ornamento en alineación
	Perímetro (cm): 18
	<p>ESTADO BIOMECÁNICO Y FITOSANITARIO</p>
	Conformación: Regular, recogida. Planta de vivero, tronco bastante aplomado y copa centrada. Ramificación estructurada, poco desarrollada.
Corteza: Cerrada. Algunas abrasiones hacia la parte baja del tronco.	
Estado fitopatológico: Discreto. Planta sin establecer del todo, falta de fuerza. Lámina foliar algo plegada (stress)	
Manejo: Poda de formación	
<p>OBSERVACIONES</p>

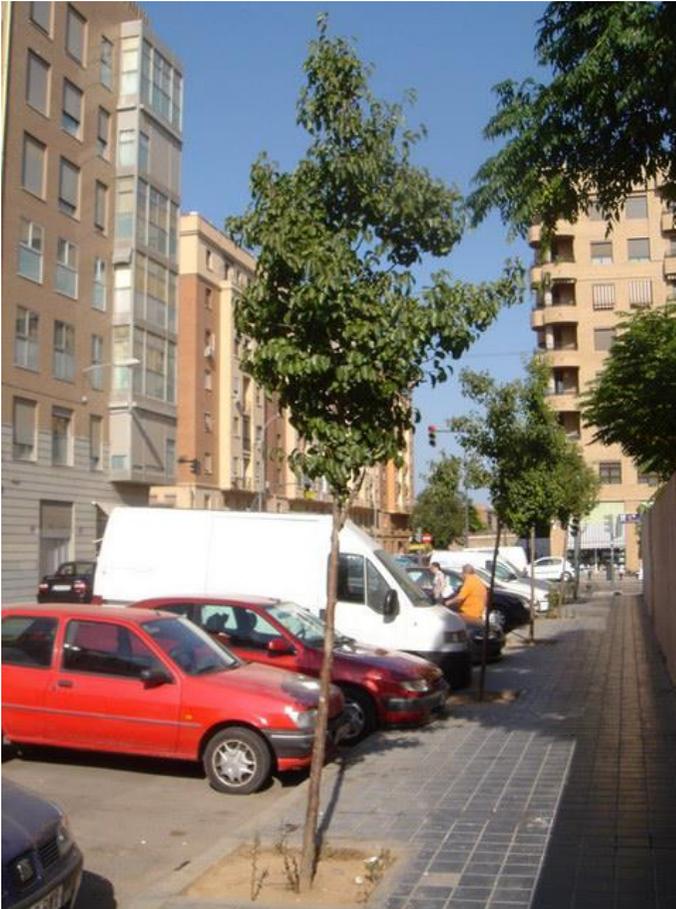
Ubicación actual: Dolores Alcaide Fecha: 7/31/2009	Pie N°: <p style="text-align: center;">57</p>

DATOS DENDROMÉTRICOS
	Nombre botánico: <i>Pyrus calleryana Decne. Var Chanticleer.</i>
	Nombre común: Peral de flor
	Tipo: Frutal de ornamento en alineación
	Perímetro (cm): 15
	ESTADO BIOMECÁNICO Y FITOSANITARIO
	Conformación: Regular, recogida. Planta de vivero, tronco bastante aplomado y copa centrada. Ramificación estructurada, poco desarrollada.
Corteza: Cerrada. Algunas abrasiones hacia la parte baja del tronco.	
Estado fitopatológico: Discreto. Planta sin establecer del todo, falta de fuerza. Lámina foliar algo plegada (stress)	
Manejo: Poda de formación	
OBSERVACIONES

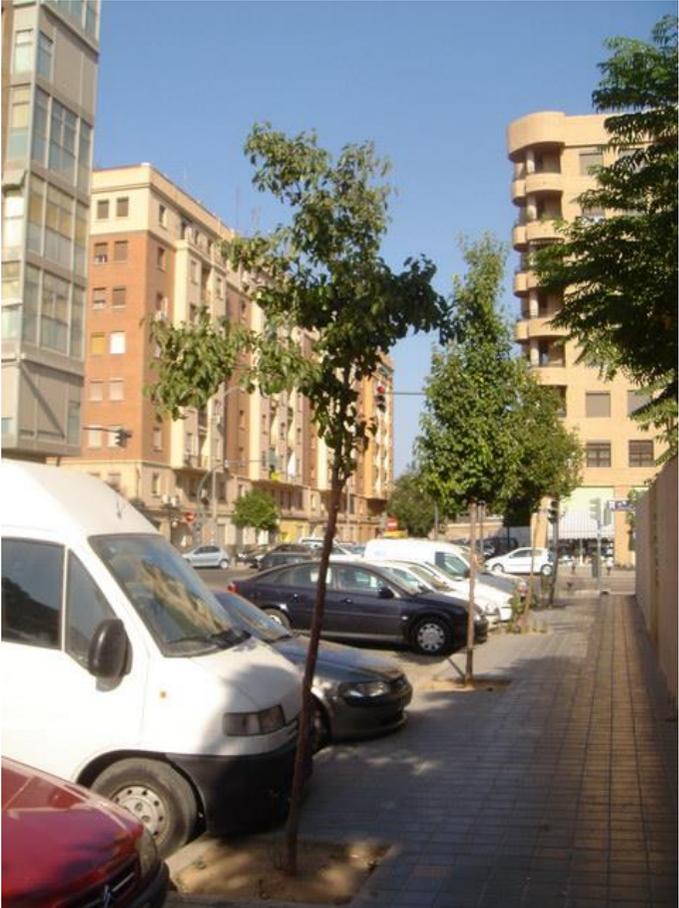
Ubicación actual: Dolores Alcaide Fecha: 7/31/2009	Pie Nº: <p style="text-align: center;">58</p>

DATOS DENDROMÉTRICOS
	Nombre botánico: <i>Pyrus calleryana Decne. Var Chanticleer.</i>
	Nombre común: Peral de flor
	Tipo: Frutal de ornamento en alineación
	Perímetro (cm): 15
	ESTADO BIOMECÁNICO Y FITOSANITARIO
	Conformación: Regular, recogida. Planta de vivero, tronco bastante aplomado y copa centrada. Ramificación estructurada, poco desarrollada.
Corteza: Cerrada. Algunas abrasiones hacia la parte baja del tronco.	
Estado fitopatológico: Discreto. Planta sin establecer del todo, falta de fuerza. Lámina foliar algo plegada (stress)	
Manejo: Poda de formación	
OBSERVACIONES
