Índice Anejo Jardinería y mobiliario urbano

El presente anejo de jardinería se centra en la definición de las zonas verdes establecidas en el ámbito de actuación del Proyecto de Urbanización del Parque Central de Ingenieros, de Valencia.

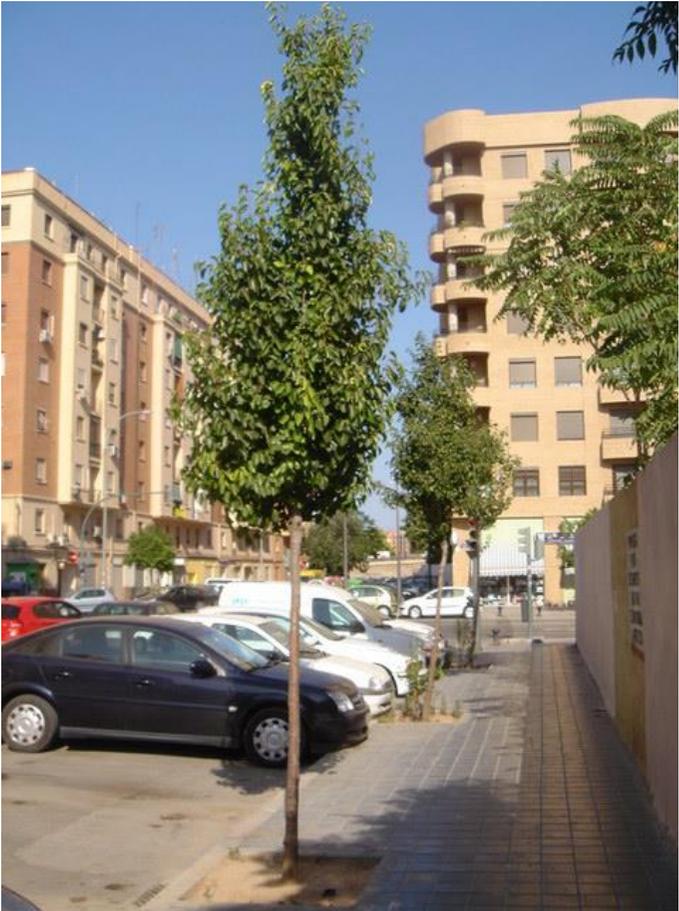
Ubicación actual: Dolores Alcaide Fecha: 7/31/2009	Pie N°: <p style="text-align: center;">59</p>

<p>DATOS DENDROMÉTRICOS</p>
	Nombre botánico: <i>Pyrus calleryana Decne. Var Chanticleer.</i>
	Nombre común: Peral de flor
	Tipo: Frutal de ornamento en alineación
	Perímetro (cm): 20
	<p>ESTADO BIOMECÁNICO Y FITOSANITARIO</p>
	Conformación: Regular, recogida. Planta de vivero, tronco bastante aplomado y copa centrada. Ramificación estructurada, poco desarrollada.
Corteza: Cerrada. Algunas abrasiones hacia la parte baja del tronco.	
Estado fitopatológico: Discreto. Planta sin establecer del todo, falta de fuerza. Lámina foliar algo plegada (stress)	
Manejo: Poda de formación	
<p>OBSERVACIONES</p>

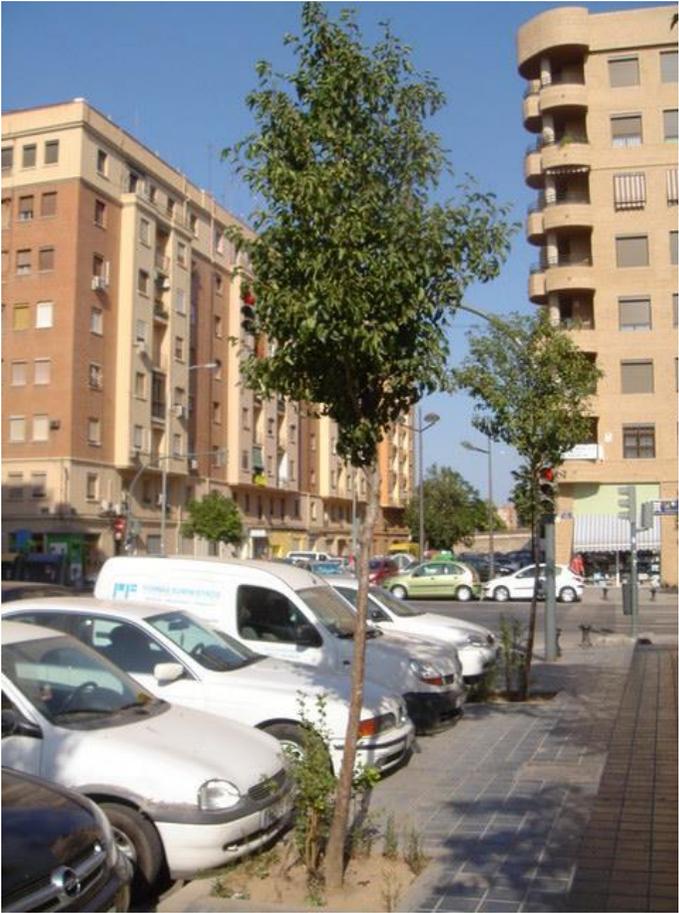
Ubicación actual: Dolores Alcaide Fecha: 7/31/2009	Pie Nº: <p style="text-align: center;">60</p>

<p>DATOS DENDROMÉTRICOS</p>
	Nombre botánico: <i>Pyrus calleryana Decne. Var Chanticleer.</i>
	Nombre común: Peral de flor
	Tipo: Frutal de ornamento en alineación
	Perímetro (cm): 18
	<p>ESTADO BIOMECÁNICO Y FITOSANITARIO</p>
	Conformación: Regular, recogida. Planta de vivero, tronco bastante aplomado y copa centrada. Ramificación estructurada, poco desarrollada.
Corteza: Cerrada. Algunas abrasiones hacia la parte baja del tronco.	
Estado fitopatológico: Discreto. Planta sin establecer del todo, falta de fuerza. Lámina foliar algo plegada (stress)	
Manejo: Poda de formación	
<p>OBSERVACIONES</p>

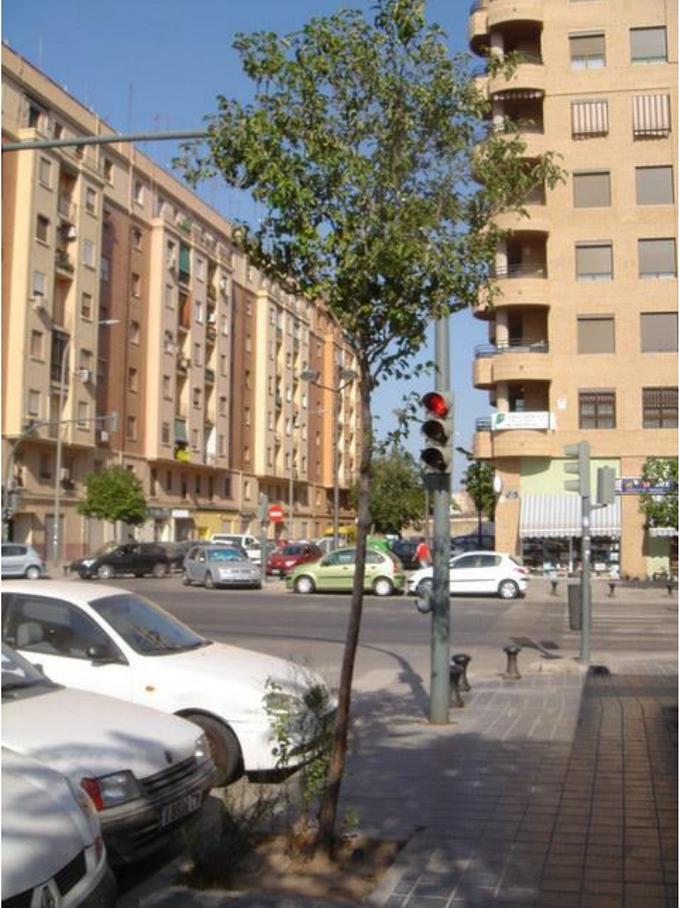
Ubicación actual: Dolores Alcaide Fecha: 7/31/2009	Pie Nº: <p style="text-align: center;">61</p>

<p>DATOS DENDROMÉTRICOS</p>
	Nombre botánico: <i>Pyrus calleryana Decne. Var Chanticleer.</i>
	Nombre común: Peral de flor
	Tipo: Frutal de ornamento en alineación
	Perímetro (cm): 18
	<p>ESTADO BIOMECÁNICO Y FITOSANITARIO</p>
	Conformación: Regular, recogida. Planta de vivero, tronco bastante aplomado y copa centrada. Ramificación estructurada, poco desarrollada.
Corteza: Cerrada. Algunas abrasiones hacia la parte baja del tronco.	
Estado fitopatológico: Discreto. Planta sin establecer del todo, falta de fuerza. Lámina foliar algo plegada (stress)	
Manejo: Poda de formación	
<p>OBSERVACIONES</p>

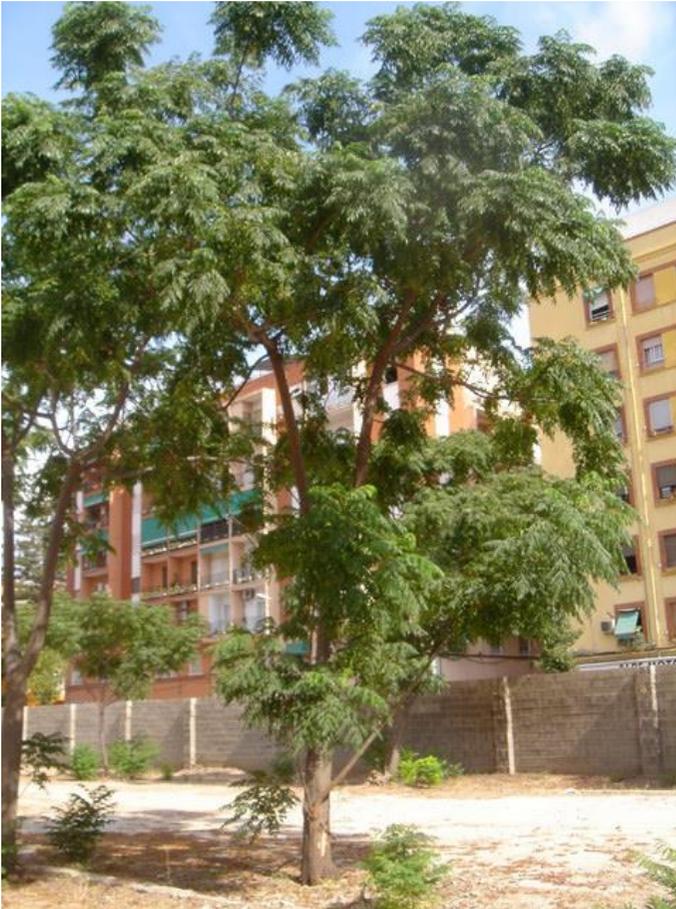
Ubicación actual: Cuartel Ingenieros Fecha: 7/31/2009	Pie N°: <p style="text-align: center;">62</p>

<p>DATOS DENDROMÉTRICOS</p>
	Nombre botánico: <i>Melia azedaiach L.</i>
	Nombre común: <i>Melia, cinamomo</i>
	Tipo: <i>Frondosa, en grupo</i>
	Perímetro (cm): <i>80</i>
	<p>ESTADO BIOMECÁNICO Y FITOSANITARIO</p>
	Conformación: <i>Irregular abierta. Tronco algo inclinado, ramificado en el intervalo de altura 1,80<h<3,00 m con inserciones en horquilla o verticiladas (confluyentes). Copa centrada no bien distribuida. Estructura natural algo interferida poco jerarquizado todavía</i>
Corteza: <i>Abierta con heridas hacia la parte baja del tronco. Poco extensas pero algunas con madera astillada</i>	
Estado fitopatológico: <i>Bueno, sin señales de afección</i>	
Manejo: <i>Ninguno</i>	
<p>OBSERVACIONES</p>

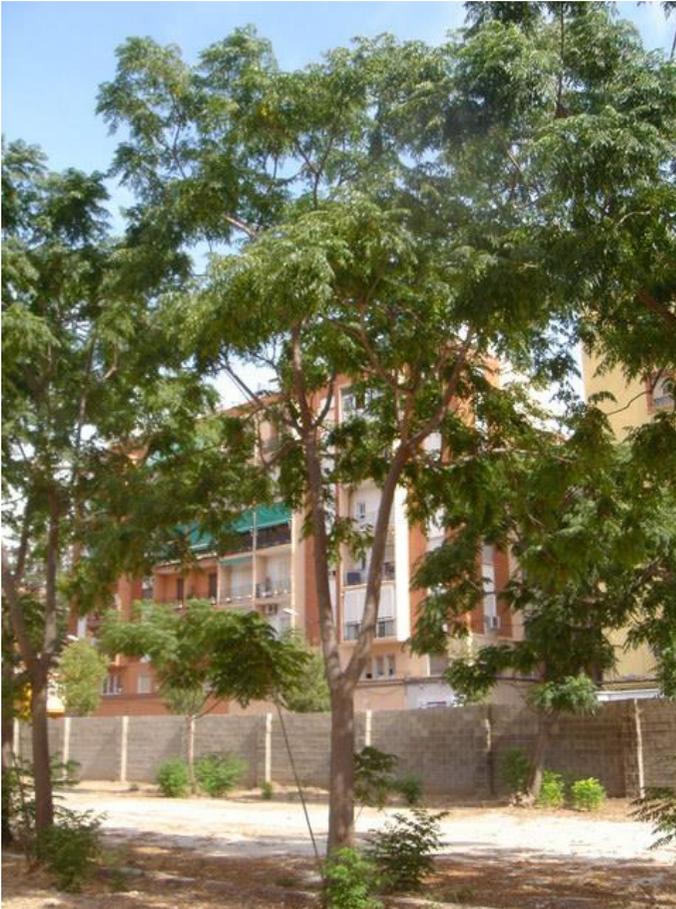
Ubicación actual: Cuartel Ingenieros Fecha: 7/31/2009	Pie N°: <p style="text-align: center;">63</p>

<p>DATOS DENDROMÉTRICOS</p>
	Nombre botánico: <i>Melia azedaiach L.</i>
	Nombre común: <i>Melia, cinamomo</i>
	Tipo: <i>Frondosa, en grupo</i>
	Perímetro (cm): <i>75</i>
	<p>ESTADO BIOMECÁNICO Y FITOSANITARIO</p>
	Conformación: <i>Irregular abierta. Tronco algo inclinado, ramificado en el intervalo de altura 1,80<h<3,00 m con inserciones en horquilla o verticiladas (confluyentes). Copa centrada no bien distribuida. Estructura natural algo interferida poco jerarquizado todavía</i>
Corteza: <i>Abierta con heridas hacia la parte baja del tronco. Poco extensas pero algunas con madera astillada</i>	
Estado fitopatológico: <i>Bueno, sin señales de afección</i>	
Manejo: <i>Ninguno</i>	
<p>OBSERVACIONES</p>

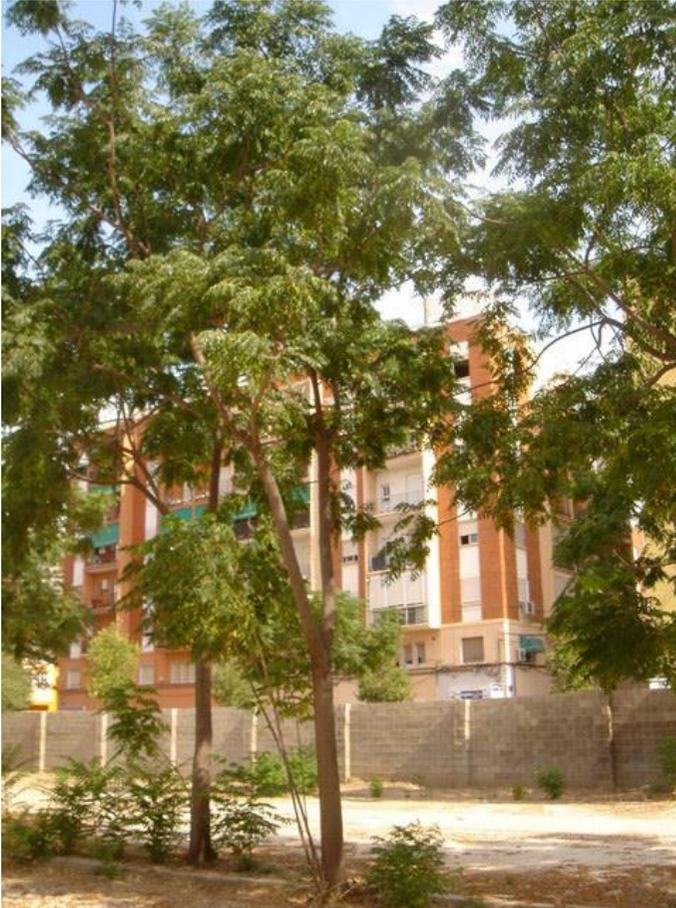
Ubicación actual: Cuartel Ingenieros Fecha: 7/31/2009	Pie N°: <p style="text-align: center;">64</p>

<p>DATOS DENDROMÉTRICOS</p>
	Nombre botánico: <i>Melia azedaiach L.</i>
	Nombre común: <i>Melia, cinamomo</i>
	Tipo: <i>Frondosa, en grupo</i>
	Perímetro (cm): <i>61</i>
	<p>ESTADO BIOMECÁNICO Y FITOSANITARIO</p>
	Conformación: <i>Irregular abierta. Tronco algo inclinado, ramificado en el intervalo de altura 1,80<h<3,00 m con inserciones en horquilla o verticiladas (confluyentes). Copa centrada no bien distribuida. Estructura natural algo interferida poco jerarquizado todavía</i>
Corteza: <i>Abierta con heridas hacia la parte baja del tronco. Poco extensas pero algunas con madera astillada</i>	
Estado fitopatológico: <i>Bueno, sin señales de afección</i>	
Manejo: <i>Ninguno</i>	
<p>OBSERVACIONES</p> <i>Pie de implantación espontanea</i>

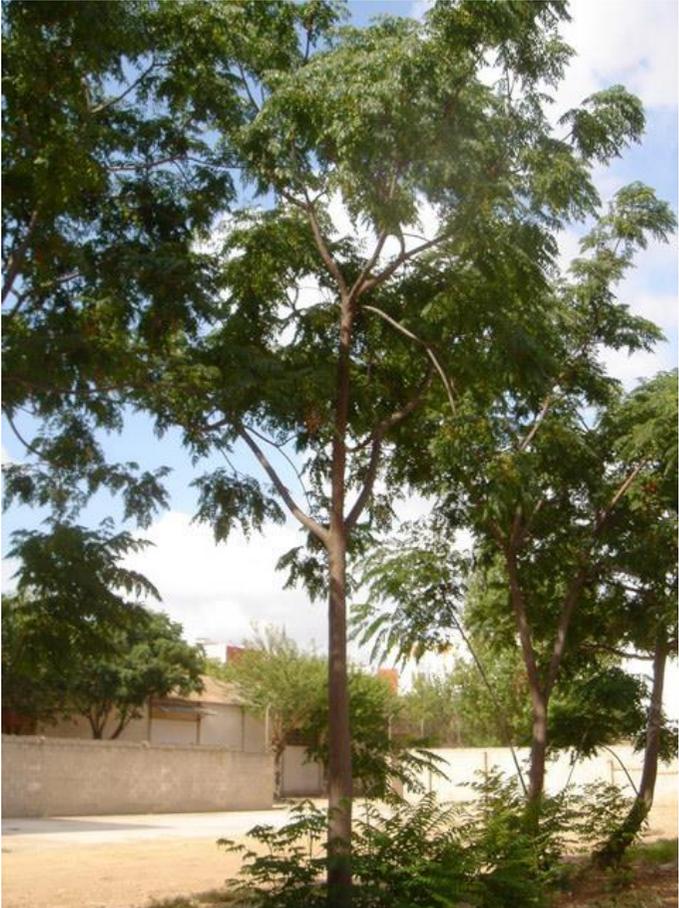
Ubicación actual: Cuartel Ingenieros Fecha: 7/31/2009	Pie N°: <p style="text-align: center;">65</p>

<p>DATOS DENDROMÉTRICOS</p>
	Nombre botánico: <i>Melia azedaiach L.</i>
	Nombre común: <i>Melia, cinamomo</i>
	Tipo: <i>Frondosa, en grupo</i>
	Perímetro (cm): <i>72</i>
	<p>ESTADO BIOMECÁNICO Y FITOSANITARIO</p>
	Conformación: <i>Irregular abierta. Tronco algo inclinado, ramificado en el intervalo de altura 1,80<h<3,00 m con inserciones en horquilla o verticiladas (confluyentes). Copa centrada no bien distribuida. Estructura natural algo interferida poco jerarquizado todavía</i>
	Corteza: <i>Abierta con heridas hacia la parte baja del tronco. Poco extensas pero algunas con madera astillada</i>
Estado fitopatológico: <i>Bueno, sin señales de afección</i>	
Manejo: <i>Ninguno</i>	
<p>OBSERVACIONES</p>

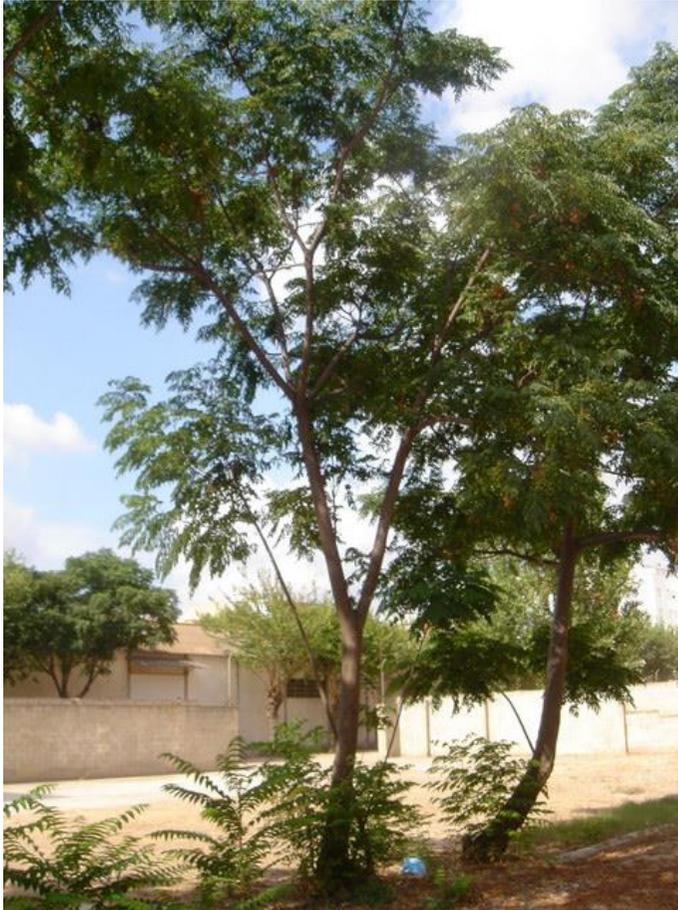
Ubicación actual: Cuartel Ingenieros Fecha: 7/31/2009		Pie N°: <p style="text-align: center;">66</p>

DATOS DENDROMÉTRICOS	
	Nombre botánico: <i>Melia azedaiach L.</i>	
	Nombre común: Melia, cinamomo	
	Tipo: Frondosa, en grupo	
	Perímetro (cm): 71	
	ESTADO BIOMECÁNICO Y FITOSANITARIO	
	Conformación: Irregular abierta. Tronco algo inclinado, ramificado en el intervalo de altura 1,80<h<3,00 m con inserciones en horquilla o verticiladas (confluyentes). Copa centrada no bien distribuida. Estructura natural algo interferida poco jerarquizado todavía	
	Corteza: Abierta con heridas hacia la parte baja del tronco. Poco extensas pero algunas con madera astillada	
	Estado fitopatológico: Bueno, sin señales de afección	
	Manejo: Ninguno	
OBSERVACIONES

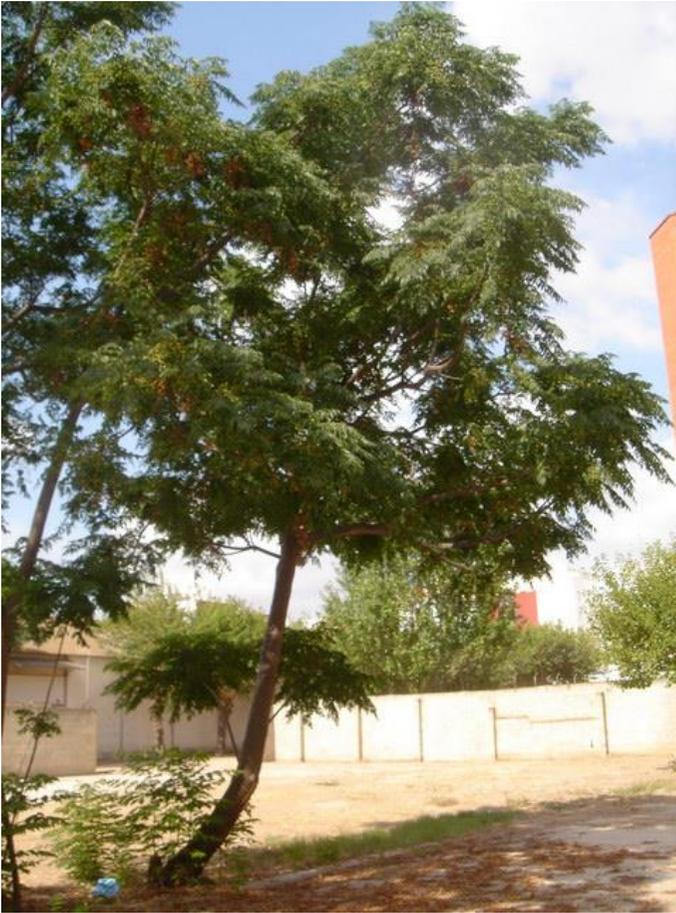
Ubicación actual: Cuartel Ingenieros Fecha: 7/31/2009	Pie N°: <p style="text-align: center;">67</p>

<p>DATOS DENDROMÉTRICOS</p>
	Nombre botánico: <i>Melia azedaiach L.</i>
	Nombre común: <i>Melia, cinamomo</i>
	Tipo: <i>Frondosa, en grupo</i>
	Perímetro (cm): <i>90</i>
	<p>ESTADO BIOMECÁNICO Y FITOSANITARIO</p>
	Conformación: <i>Irregular abierta. Tronco algo inclinado, ramificado en el intervalo de altura 1,80<h<3,00 m con inserciones en horquilla o verticiladas (confluyentes). Copa centrada no bien distribuida. Estructura natural algo interferida poco jerarquizado todavía</i>
	Corteza: <i>Abierta con heridas hacia la parte baja del tronco. Poco extensas pero algunas con madera astillada</i>
Estado fitopatológico: <i>Bueno, sin señales de afección</i>	
Manejo: <i>Ninguno</i>	
<p>OBSERVACIONES</p>

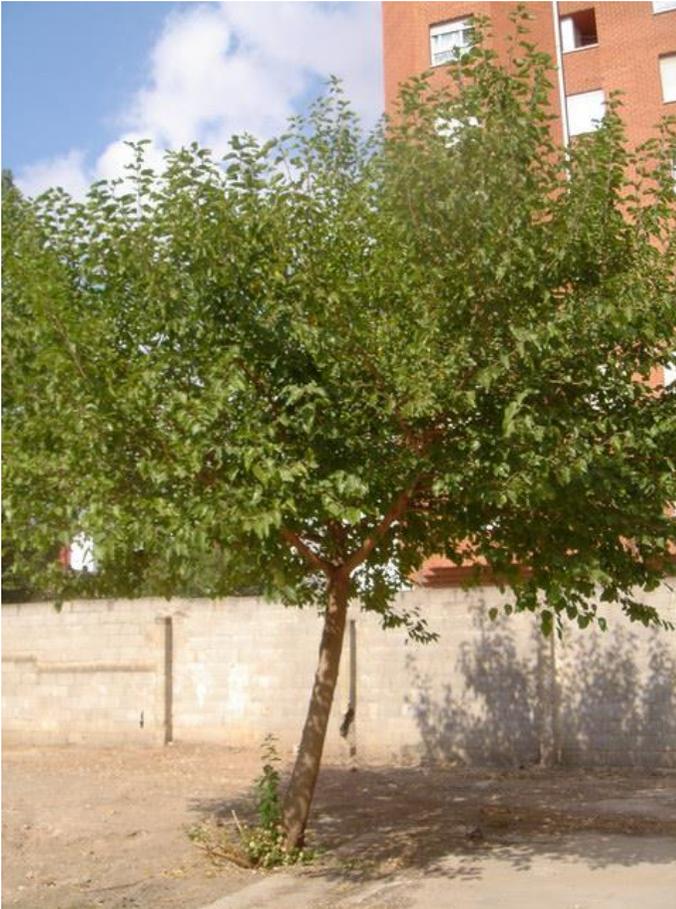
Ubicación actual: Cuartel Ingenieros Fecha: 7/31/2009	Pie N°: <p style="text-align: center;">68</p>

DATOS DENDROMÉTRICOS
	Nombre botánico: <i>Morus alba L.</i>
	Nombre común: Morera
	Tipo: Frondosa, pie suelto
	Perímetro (cm): 57
	ESTADO BIOMECÁNICO Y FITOSANITARIO
	Conformación: Regular, abierta. Tronco inclinado con cruz a 1,85 m de alt aprox. Ejes primarios confluyentes en el mismo punto según direcciones muy contrapuestas. Copa centrada distribuida. Estructura en vaso, con orden de ramificación bastante natural, en desarrollo
Corteza: Cerrada, sin daños	
Estado fitopatológico: bueno, sin señales de afección	
Manejo: Poda de formación	
OBSERVACIONES

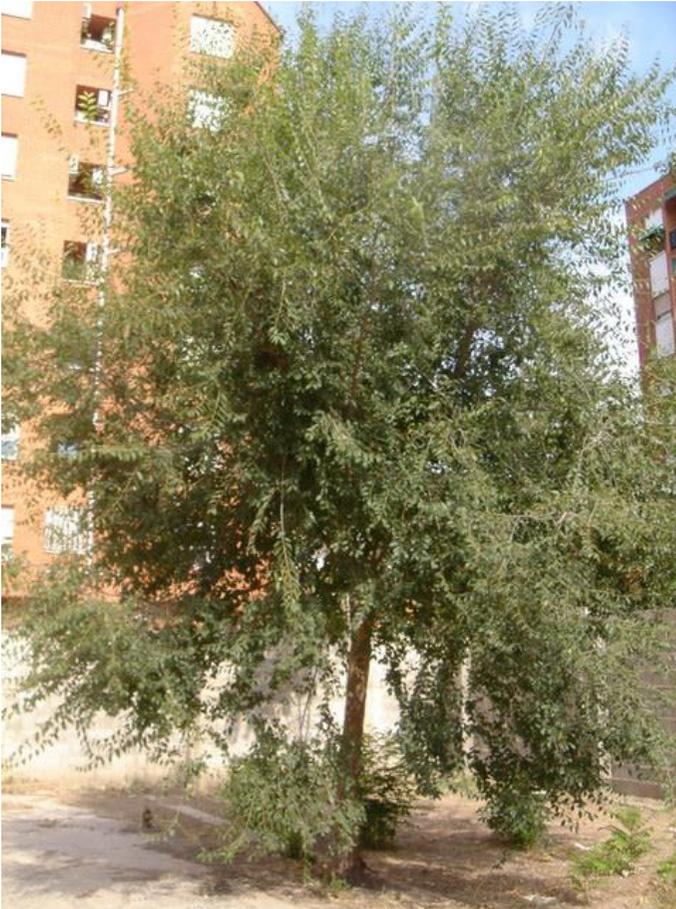
Ubicación actual: Cuartel Ingenieros Fecha: 7/31/2009	Pie N°: <p style="text-align: center;">70</p>

<p>DATOS DENDROMÉTRICOS</p>
	Nombre botánico: <i>Ulmus pumila L.</i>
	Nombre común: Olmo, Olmo de Siberia
	Tipo: Frondosa, pie suelto
	Perímetro (cm): 56
	<p>ESTADO BIOMECÁNICO Y FITOSANITARIO</p>
	Conformación: Irregular, abierta. Tronco aplomado con ejes primarios insertos e 2,10 m de alt aprox en direcciones contrapuestas. Copa centrada, distribuida. Estructura natural difusa con orden de ramificación poco orientado
	Corteza: Cerrada. Alguna herida pequeña sin alteración de madera. Un descortezamiento reciente
Estado fitopatológico: Bueno, sin señales de afección	
Manejo: Ninguno	
<p>OBSERVACIONES</p> Pie de implantación espontanea

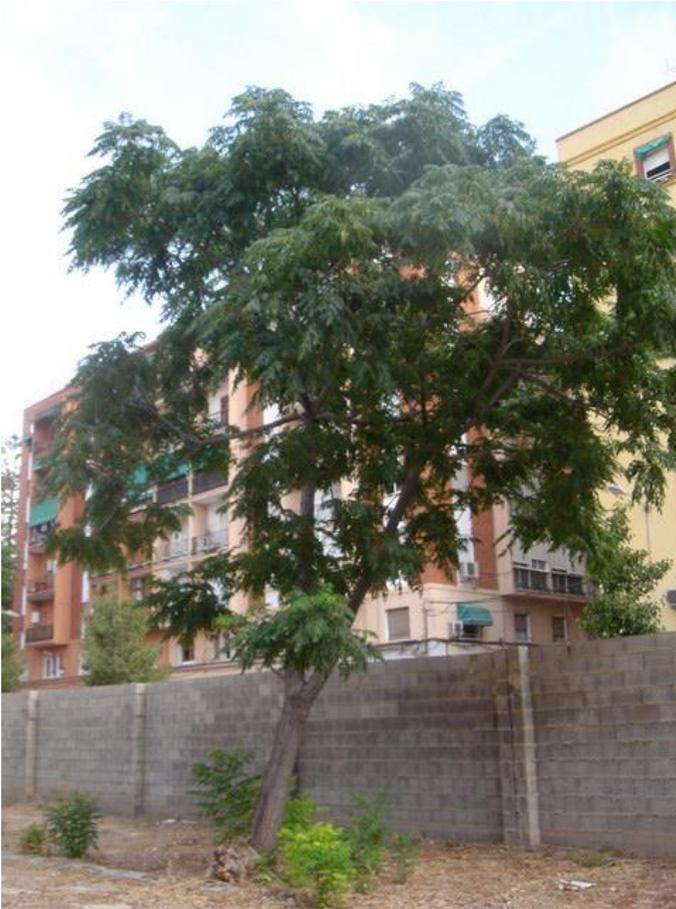
Ubicación actual: Cuartel Ingenieros Fecha: 7/31/2009	Pie N°: <p style="text-align: center;">72</p>

<p>DATOS DENDROMÉTRICOS</p>
	Nombre botánico: <i>Melia azedaiach L.</i>
	Nombre común: <i>Melia, cinamomo</i>
	Tipo: <i>Frondosa, en grupo</i>
	Perímetro (cm): <i>39</i>
	<p>ESTADO BIOMECÁNICO Y FITOSANITARIO</p>
	Conformación: <i>Irregular abierta. Tronco algo inclinado, ramificado en el intervalo de altura 1,80<h<3,00 m con inserciones en horquilla o verticiladas (confluyentes). Copa centrada no bien distribuida. Estructura natural algo interferida poco jerarquizado todavía</i>
Corteza: <i>Abierta con heridas hacia la parte baja del tronco. Poco extensas pero algunas con madera astillada</i>	
Estado fitopatológico: <i>Bueno, sin señales de afección</i>	
Manejo: <i>Ninguno</i>	
<p>OBSERVACIONES</p> <i>Pie de implantación espontanea</i>

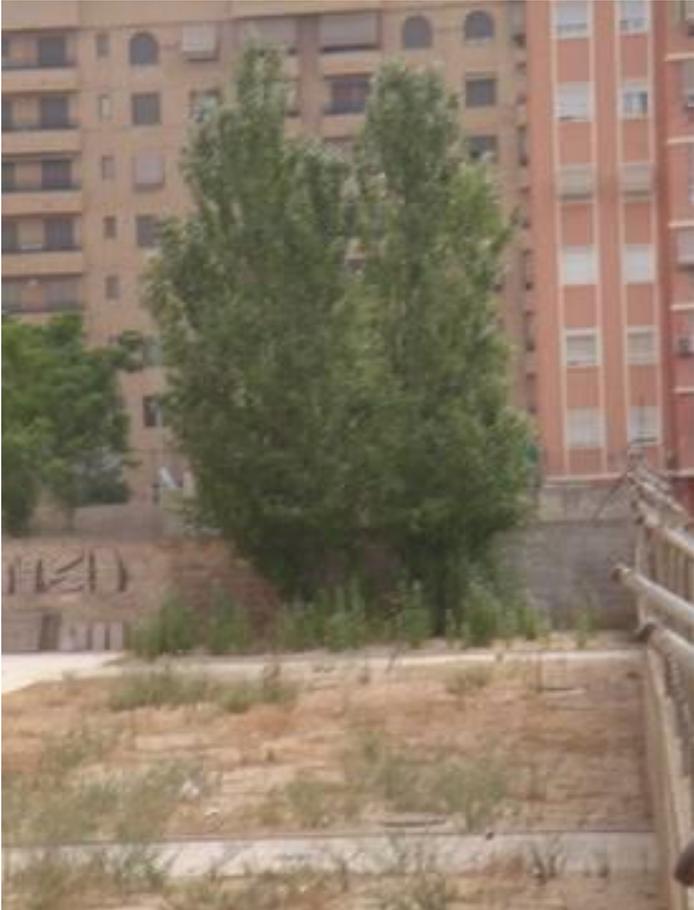
Ubicación actual: Cuartel Ingenieros Fecha: 7/31/2009	Pie N°: <p style="text-align: center;">73</p>

<p>DATOS DENDROMÉTRICOS</p>
	Nombre botánico: <i>Melia azedaiach L.</i>
	Nombre común: <i>Melia, cinamomo</i>
	Tipo: <i>Frondosa, en grupo</i>
	Perímetro (cm): <i>85</i>
	<p>ESTADO BIOMECÁNICO Y FITOSANITARIO</p>
	Conformación: <i>Irregular abierta. Tronco algo inclinado, ramificado en el intervalo de altura 1,80<h<3,00 m con inserciones en horquilla o verticiladas (confluyentes). Copa centrada no bien distribuida. Estructura natural algo interferida poco jerarquizado todavía</i>
Corteza: <i>Abierta con heridas hacia la parte baja del tronco. Poco extensas pero algunas con madera astillada</i>	
Estado fitopatológico: <i>Bueno, sin señales de afección</i>	
Manejo: <i>Ninguno</i>	
<p>OBSERVACIONES</p>

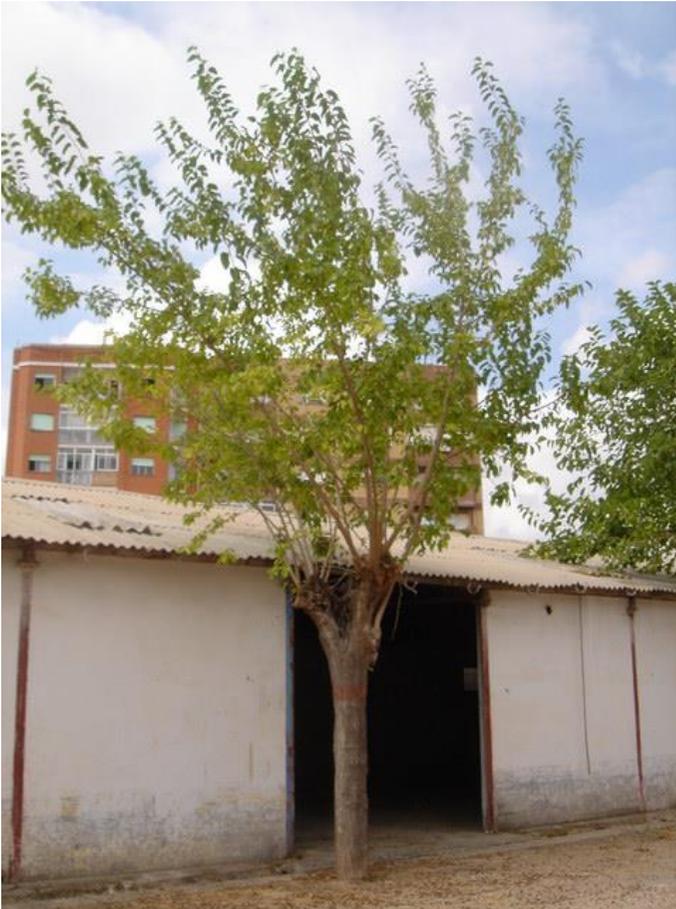
Ubicación actual: Cuartel Ingenieros Fecha: 7/31/2009	Pie N°: <p style="text-align: center;">126</p>

<p>DATOS DENDROMÉTRICOS</p>
	Nombre botánico: <i>Morus alba L.</i>
	Nombre común: Morera
	Tipo: Frondosa, en alineación
	Perímetro (cm): 123
	<p>ESTADO BIOMECÁNICO Y FITOSANITARIO</p>
	Conformación: Regular ascendente. Tronco aplomado engrosado en cabeza de desmoche a 2,00 m de alt aprox. Reunión informe de tronques resuelta en numerosos ejes de crecimiento codominantes. Copa centrada, distribuida. Estructura de tipo reactivo, con orden de ramifica
Corteza: Abierta en heridas de poda con alteración de madera. Diversas oquedades.	
Estado fitopatológico: Deficiente. Numerosos focos de pudrición de madera, socavamiento avanzado	
Manejo: Desmoche repetido, desde hace años	
<p>OBSERVACIONES</p>

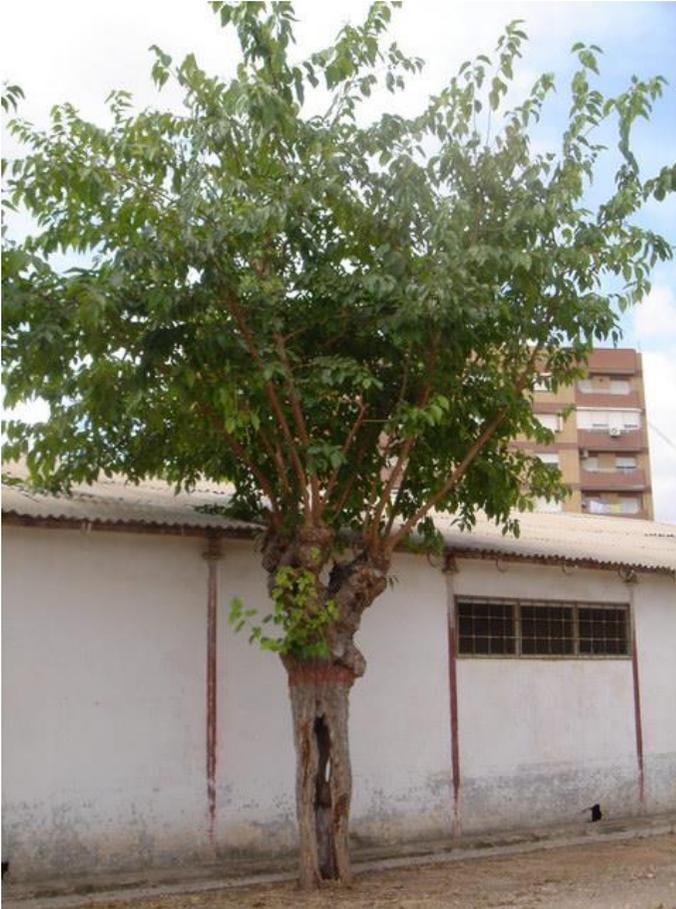
Ubicación actual: Cuartel Ingenieros Fecha: 7/31/2009	Pie N°: <p style="text-align: center;">127</p>

DATOS DENDROMÉTRICOS
	Nombre botánico: <i>Morus alba L.</i>
	Nombre común: Morera
	Tipo: Frondosa, en alineación
	Perímetro (cm): 99
	ESTADO BIOMECÁNICO Y FITOSANITARIO
	Conformación: Regular ascendente. Tronco aplomado engrosado en cabeza de desmoche a 2,00 m de alt aprox. Reunión informe de entronques resuelta en numerosos ejes de crecimiento codominantes. Copa centrada, distribuida. Estructura de tipo reactivo, con orden de ramifica
Corteza: Abierta en heridas de poda con alteración de madera. Diversas oquedades.	
Estado fitopatológico: Deficiente. Numerosos focos de pudrición de madera, socavamiento avanzado	
Manejo: Desmoche repetido, desde hace años	
OBSERVACIONES

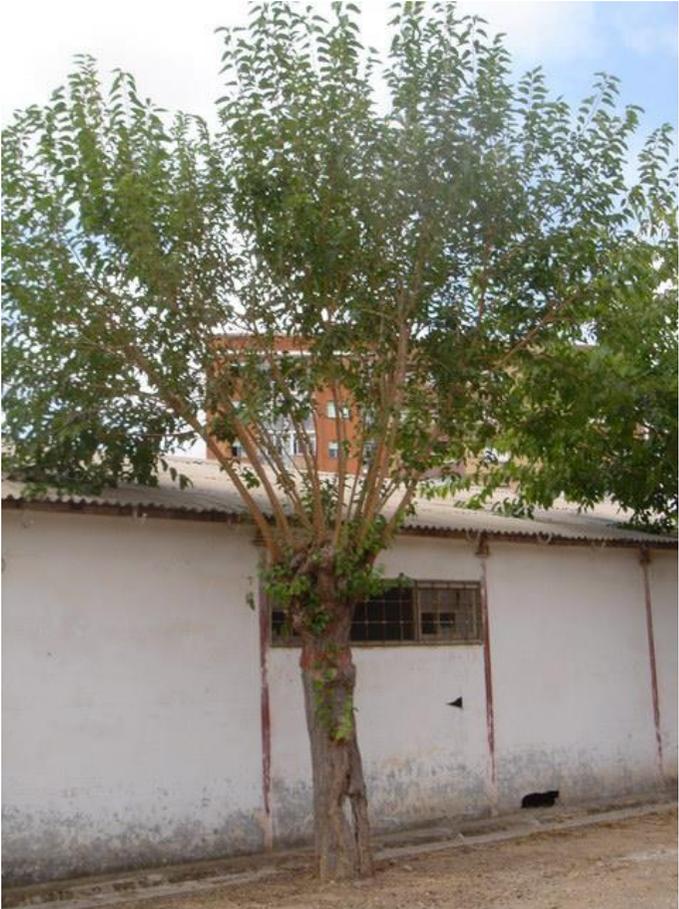
Ubicación actual: Cuartel Ingenieros Fecha: 7/31/2009	Pie N°: <p style="text-align: center;">128</p>

<p>DATOS DENDROMÉTRICOS</p>
	Nombre botánico: <i>Morus alba L.</i>
	Nombre común: Morera
	Tipo: Frondosa, en alineación
	Perímetro (cm): 140
	<p>ESTADO BIOMECÁNICO Y FITOSANITARIO</p>
	Conformación: Regular ascendente. Tronco aplomado engrosado en cabeza de desmoche a 2,00 m de alt aprox. Reunión informe de entronques resuelta en numerosos ejes de crecimiento codominantes. Copa centrada, distribuida. Estructura de tipo reactivo, con orden de ramifica
Corteza: Abierta en heridas de poda con alteración de madera. Diversas oquedades.	
Estado fitopatológico: Deficiente. Numerosos focos de pudrición de madera, socavamiento avanzado	
Manejo: Desmoche repetido, desde hace años	
<p>OBSERVACIONES</p>

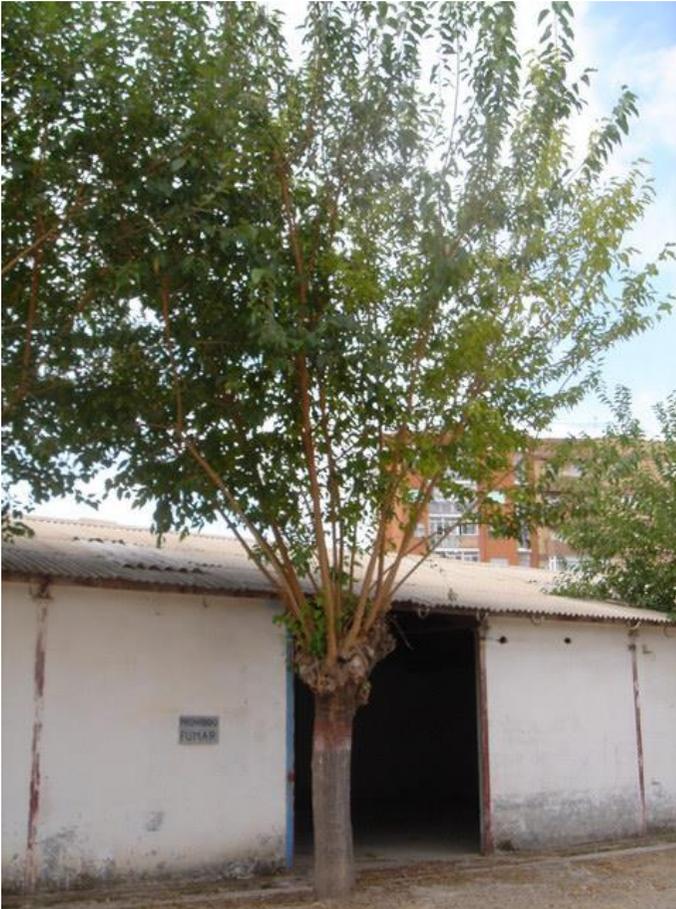
Ubicación actual: Cuartel Ingenieros Fecha: 7/31/2009	Pie N°: <p style="text-align: center;">129</p>

<p>DATOS DENDROMÉTRICOS</p>
	Nombre botánico: <i>Morus alba L.</i>
	Nombre común: Morera
	Tipo: Frondosa, en alineación
	Perímetro (cm): 128
	<p>ESTADO BIOMECÁNICO Y FITOSANITARIO</p>
	Conformación: Regular ascendente. Tronco aplomado engrosado en cabeza de desmoche a 2,00 m de alt aprox. Reunión informe de entronques resuelta en numerosos ejes de crecimiento codominantes. Copa centrada, distribuida. Estructura de tipo reactivo, con orden de ramifica
Corteza: Abierta en heridas de poda con alteración de madera. Diversas oquedades.	
Estado fitopatológico: Deficiente. Numerosos focos de pudrición de madera, socavamiento avanzado	
Manejo: Desmoche repetido, desde hace años	
<p>OBSERVACIONES</p>

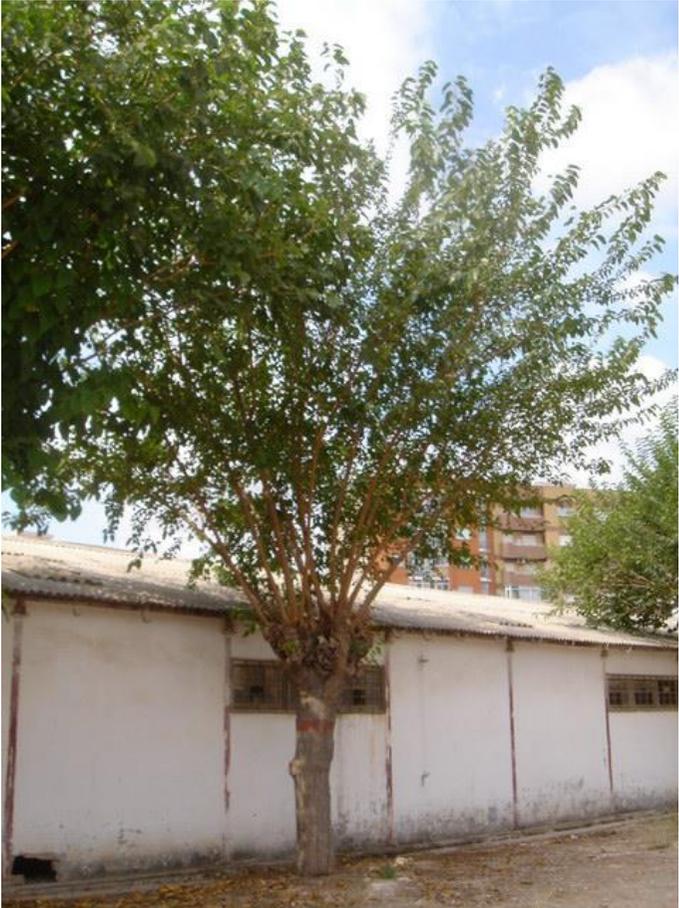
Ubicación actual: Cuartel Ingenieros Fecha: 7/31/2009	Pie N°: <p style="text-align: center;">131</p>

Ubicación actual: Cuartel Ingenieros Fecha: 7/31/2009	Pie N°: <p style="text-align: center;">130</p>
	DATOS DENDROMÉTRICOS
	Nombre botánico: <i>Morus alba L.</i>
	Nombre común: Morera
	Tipo: Frondosa, en alineación
	Perímetro (cm): 108
	ESTADO BIOMECÁNICO Y FITOSANITARIO
	Conformación: Regular ascendente. Tronco aplomado engrosado en cabeza de desmoche a 2,00 m de alt aprox. Reunión informe de entronques resuelta en numerosos ejes de crecimiento codominantes. Copa centrada, distribuida. Estructura de tipo reactivo, con orden de ramifica
Corteza: Abierta en heridas de poda con alteración de madera. Diversas oquedades.	
Estado fitopatológico: Deficiente. Numerosos focos de pudrición de madera, socavamiento avanzado	
Manejo: Desmoche repetido, desde hace años	
OBSERVACIONES

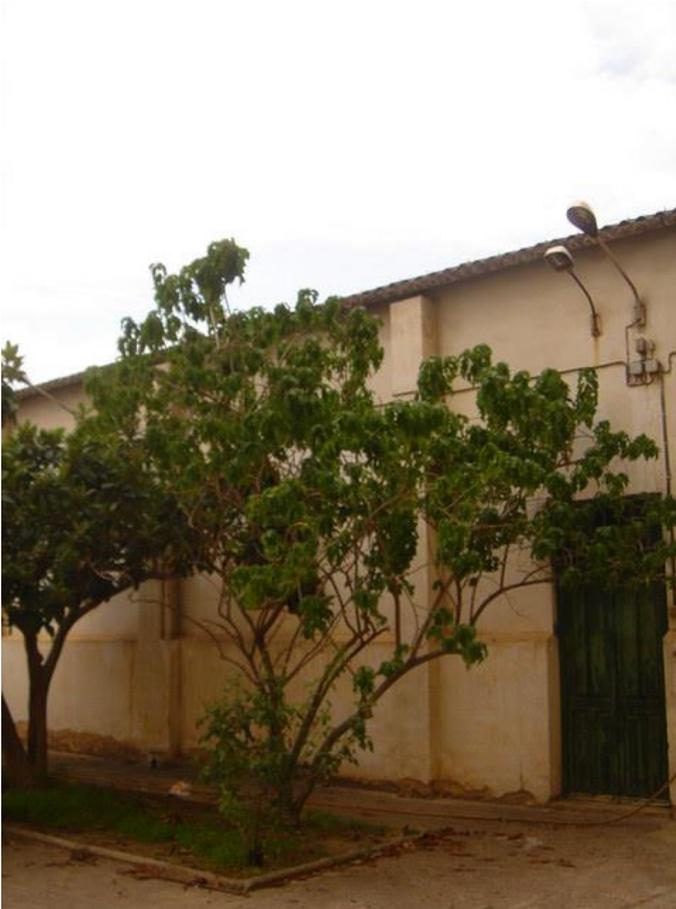
Ubicación actual: Servicio de Contruccion Fecha: 7/31/2009	Pie N°: <p style="text-align: center;">134</p>

Ubicación actual: Cuartel Ingenieros Fecha: 7/31/2009	Pie N°: <p style="text-align: center;">133</p>
	<p>DATOS DENDROMÉTRICOS</p>
	Nombre botánico: <i>Morus alba L.</i>
	Nombre común: Morera
	Tipo: Frondosa, en alineación
	Perímetro (cm): 172
	<p>ESTADO BIOMECÁNICO Y FITOSANITARIO</p>
	Conformación: Regular ascendente. Tronco aplomado engrosado en cabeza de desmoche a 2,00 m de alt aprox. Reunión informe de tronques resuelta en numerosos ejes de crecimiento codominantes. Copa centrada, distribuida. Estructura de tipo reactivo, con orden de ramifica
Corteza: Abierta en heridas de poda con alteración de madera. Diversas oquedades.	
Estado fitopatológico: Deficiente. Numerosos focos de pudrición de madera, socavamiento avanzado	
Manejo: Desmoche repetido, desde hace años	
<p>OBSERVACIONES</p>

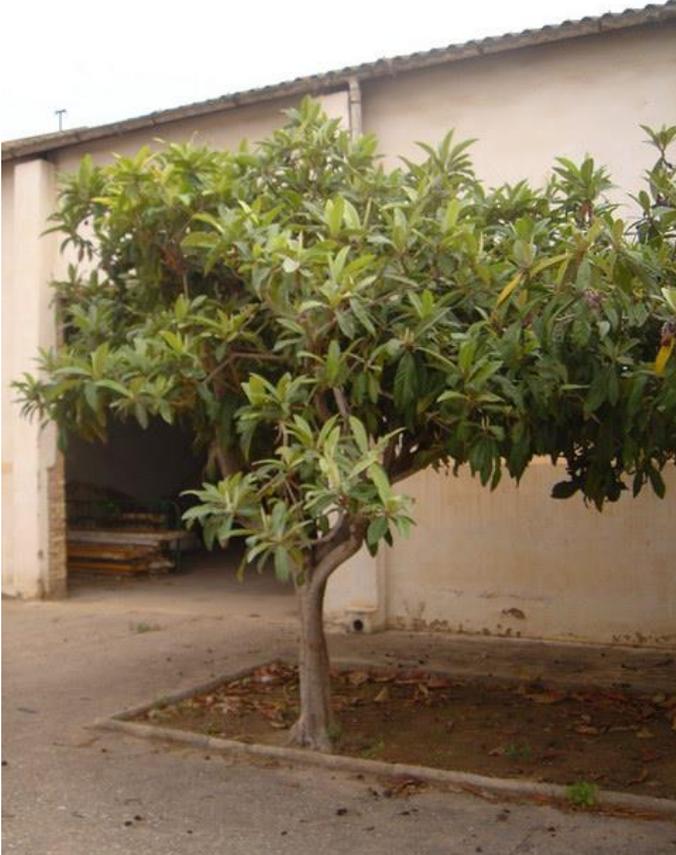
Ubicación actual: Servicio de Contruccion Fecha: 7/31/2009	Pie N°: <p style="text-align: center;">142</p>

Ubicación actual: Servicio de Contruccion Fecha: 7/31/2009	Pie N°: <p style="text-align: center;">141</p>
	DATOS DENDROMÉTRICOS
	Nombre botánico: <i>Eriobotrya japonica (Thunb.) Lindl.</i>
	Nombre común: Nispero del Japón
	Tipo: Frutal de ornamento en alineación
	Perímetro (cm): 67,4
	ESTADO BIOMECÁNICO Y FITOSANITARIO
	Conformación: Extendida aparasolada. Tronco aplomado y cruz baja (0,60-0,75 m). Copa centrada, repartida. Ramificación abundante, estructurada
Corteza: Cerrada secciones de poda con madera al aire, sin alterar	
Estado fitopatológico: Bueno	
Manejo: Algún desrame para limitar la copa	
OBSERVACIONES

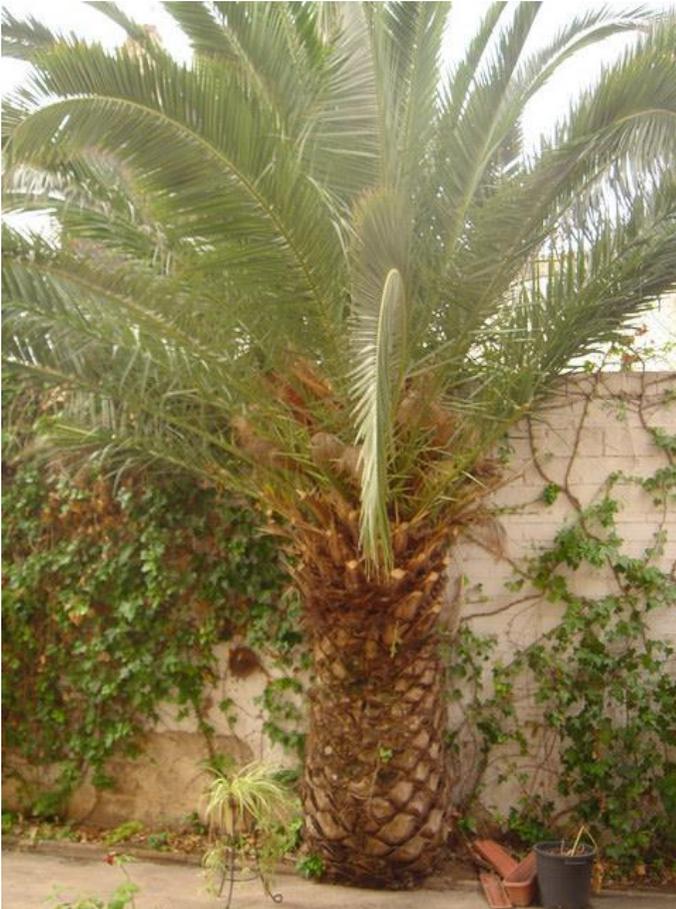
Ubicación actual: Servicio de Contrucciones Fecha: 7/31/2009	Pie N°: <p style="text-align: center;">144</p>

DATOS DENDROMÉTRICOS
	Nombre botánico: Phoenix canariensis Chabaud
	Nombre común: Palmera canaria
	Tipo: Exótica subtropical, pie suelto
	Perímetro (cm):
	ESTADO BIOMECÁNICO Y FITOSANITARIO
	Conformación: Regular, centrada y radial. Estípite de 1,80 m. Pie voluminoso
Corteza: Restos de bases foliares, bien igualadas	
Estado fitopatológico: Bueno, sin señales de afección	
Manejo: Limpieza de palmas	
OBSERVACIONES Base del estípite recrecida sobre el pavimento

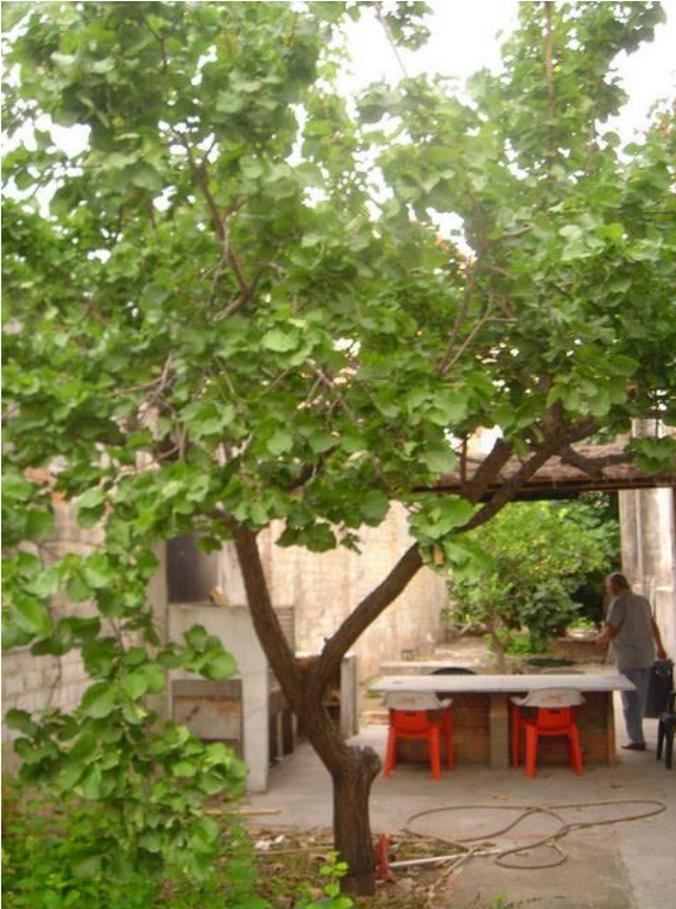
Ubicación actual: Servicio de Contruccion Fecha: 7/31/2009	Pie N°: <p style="text-align: center; color: green; font-weight: bold;">145</p>

<p>DATOS DENDROMÉTRICOS</p>
	Nombre botánico: Prunus armeniaca L.
	Nombre común: Albaricoquero
	Tipo: Frutal, pie suelto
	Perímetro (cm): 61
	<p>ESTADO BIOMECÁNICO Y FITOSANITARIO</p>
	Conformación: Irregular pie injerto, con tronco aplomado, cruz suprimida, rehecha sobre rama principal. Copa desplazada, mal repartida. Estructura asimétrica
Corteza: Cerrada. Secciones de poda con madera al aire, sin alterar	
Estado fitopatológico: Bueno, sin señales de afección	
Manejo: Descopado parcial, acortamiento de ramas	
<p>OBSERVACIONES</p>

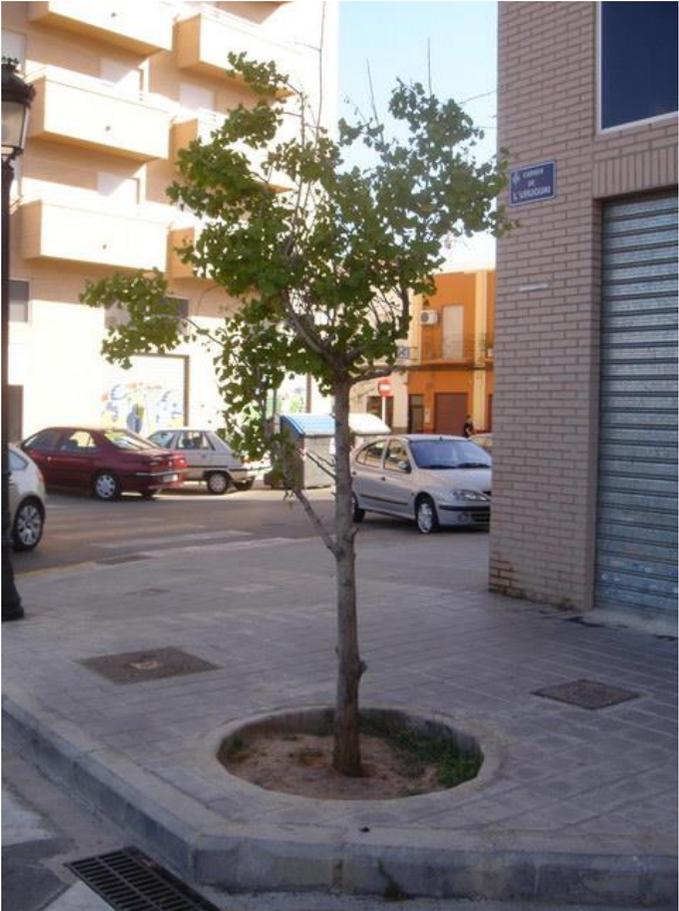
Ubicación actual: Uruguay Fecha: 7/31/2009	Pie N°: <p style="text-align: center; color: green; font-weight: bold;">149</p>

<p>DATOS DENDROMÉTRICOS</p>
	Nombre botánico: <i>Ginkgo bibba L.</i>
	Nombre común: Ginkgo
	Tipo: Frondosa singular, pie suelto
	Perímetro (cm):
	<p>ESTADO BIOMECÁNICO Y FITOSANITARIO</p>
	Conformación: Regular, axial, recogida. Tronco aplomado, prolongado hasta la flecha con ramificación dominada. Copa trastocada. Estructura natural, de tipo monopódico y con dominancia caulinar
Corteza: Cerrada, sin daños	
Estado fitopatológico: Deficiente. Falto de fuerza, hoja escasa y anormalmente pequeña. Clorótica	
Manejo: Ninguno	
<p>OBSERVACIONES</p>
